АКТ

осмотра зеленых насаждений на территории памятника природы «Городской сад в г. Южа» на территории Южского городского поселения

02.06.2026 г.

Составили настоящий акт на предмет обследования **аварийно-опасных зеленых насаждений на ООПТ памятник природы Ивановской области «Городской сад в г. Южа»**, земельный участок кадастровый номер 37:21:061001:20 на территории Южского городского поселения Южского муниципального района по адресу: город Южа, Ивановская область.

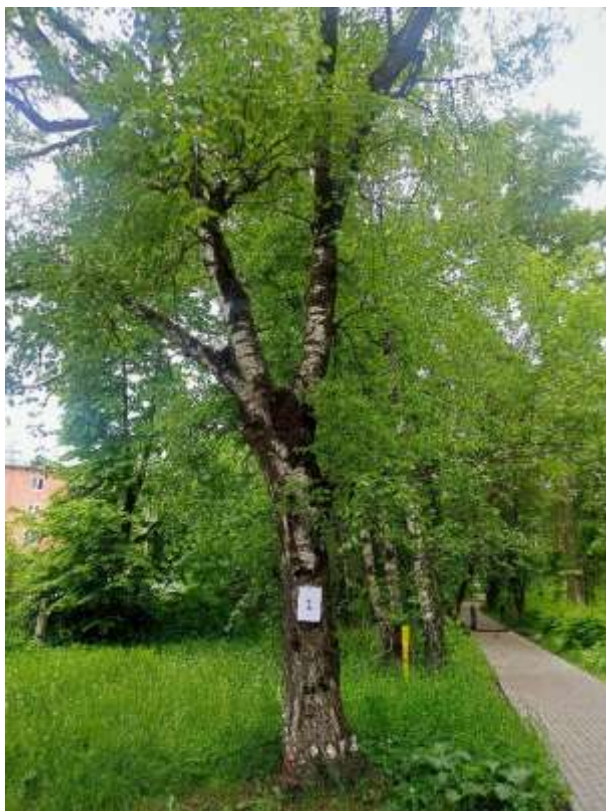
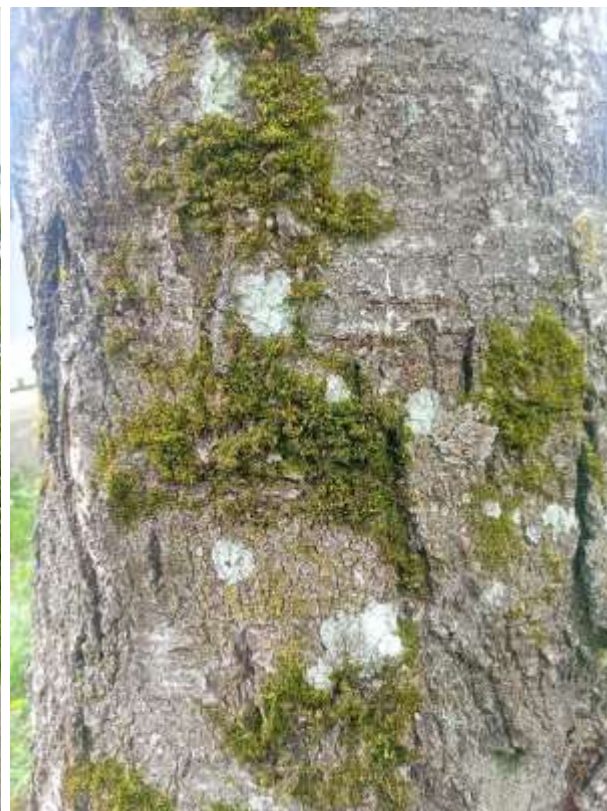
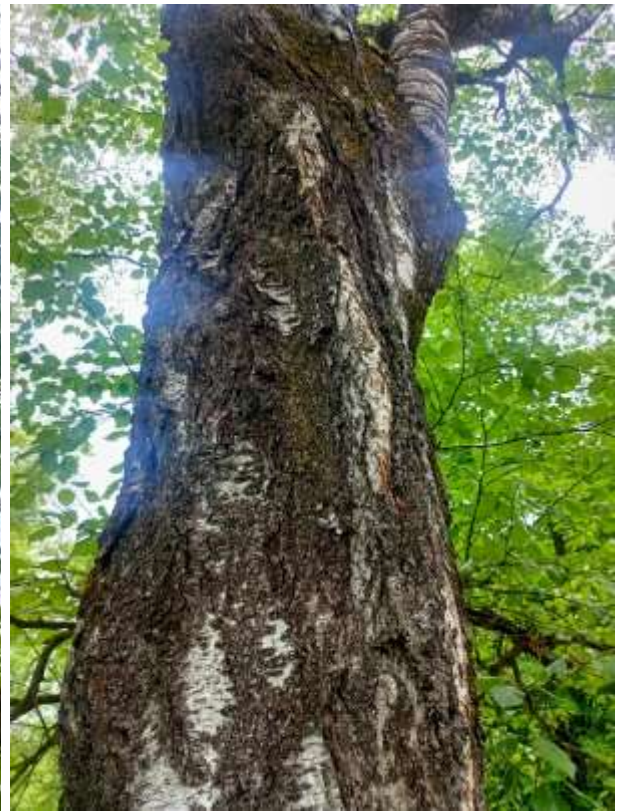
№ 1 - Береза

№	координаты		Описание и признаки	Примечание
	Широта	долгота		
1	56.583652	42.004721	Берёза, диаметр ствола 45 см. Наблюдается выраженный приобретённый крен ствола. На коре присутствует плотный напочвенный покров из мхов и лишайников. В верхней части ствола, в месте развилки скелетных ветвей, зафиксирована развитая гниль. Объективными признаками аварийного состояния являются: наличие сухой/надломленной ветви в кроне и/или сквозных трещин в верхней части ствола. Дерево представляет прямую угрозу внезапного разрушения (падения) крупных фрагментов ствола или всего дерева.	аварийно-опасное
2	56.583702	42.004612	Берёза, диаметр ствола 38 см. Зафиксированы признаки стволовой гнили, что подтверждается наличием на коре плотного покрова из мхов и лишайников (индикатор длительного переувлажнения и нарушения целостности коры). Крона дерева содержит значительное количество сухих ветвей, что свидетельствует о прогрессирующем усыхании и снижении жизнеспособности. Совокупность данных дефектов указывает на потерю механической прочности ствола и высокую вероятность дальнейшего разрушения дерева	аварийно-опасное

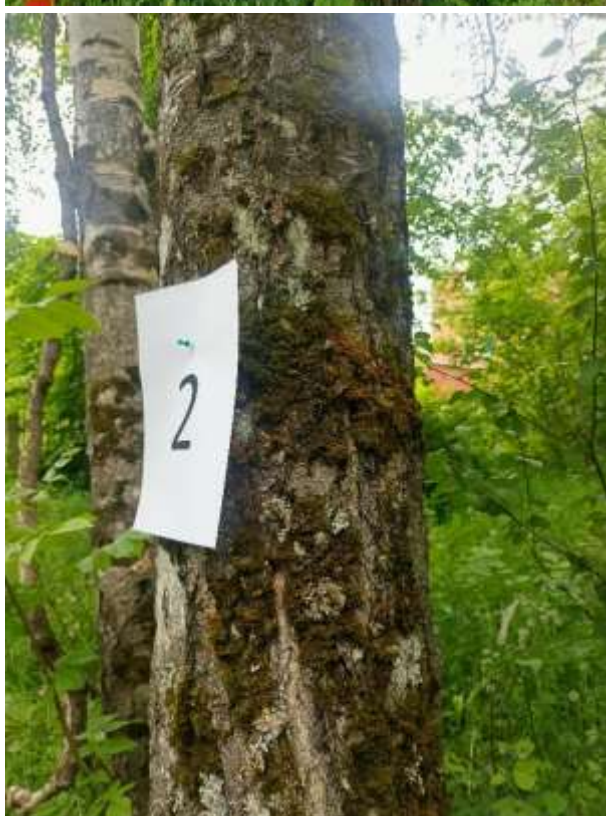
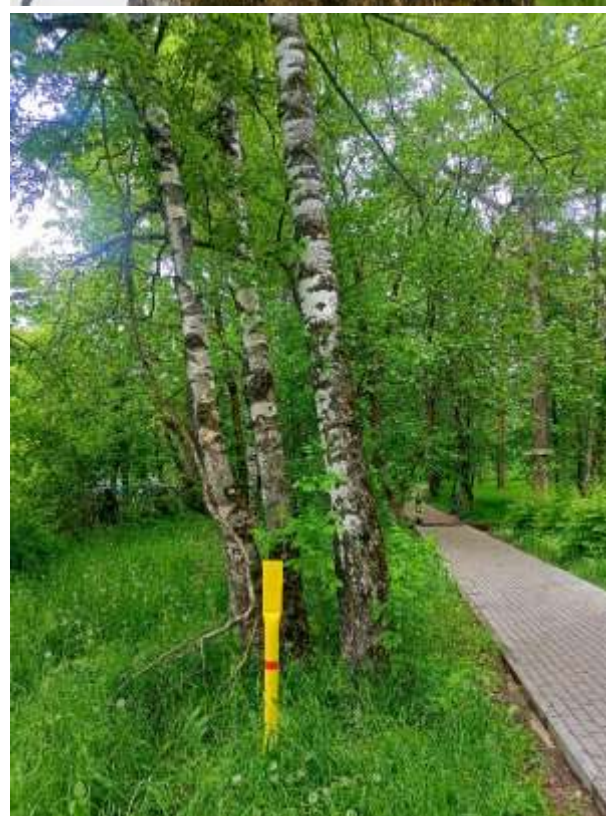
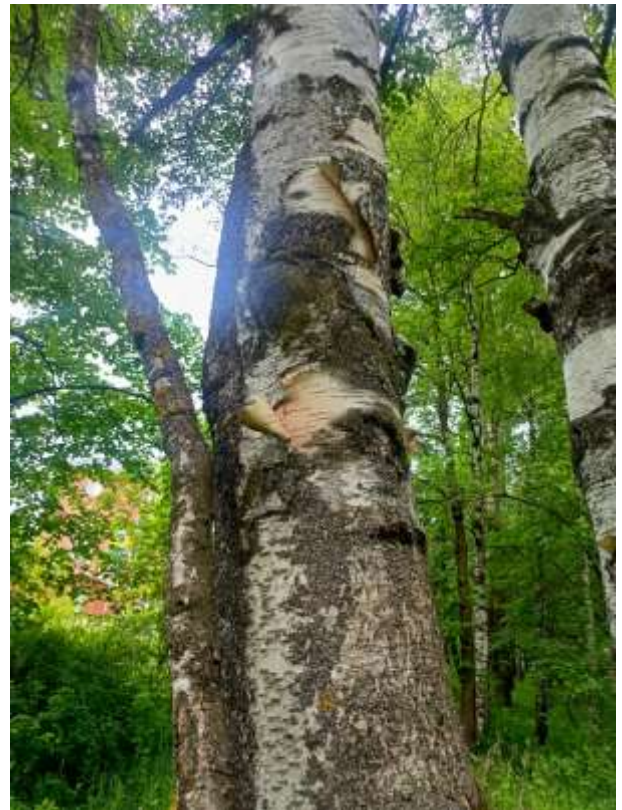
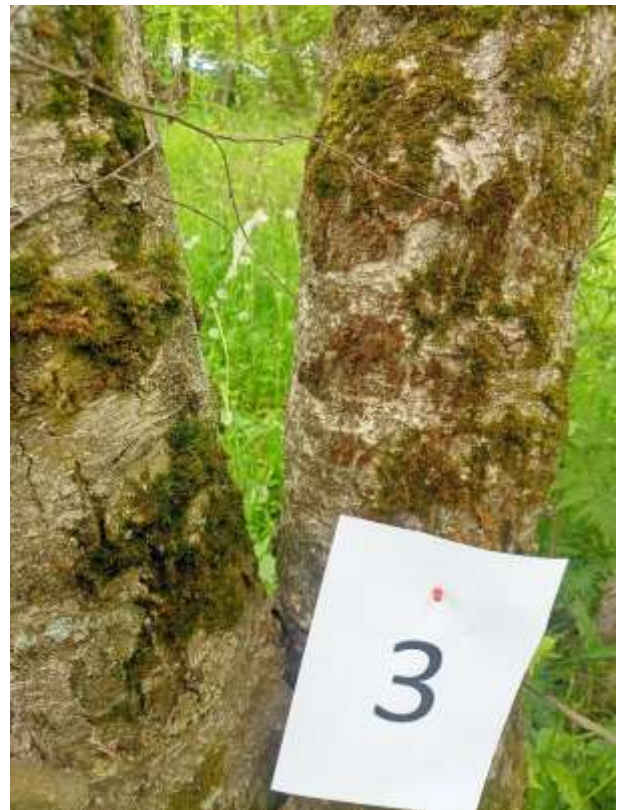
№ 2 и № 3 - Березы

3	56.583683	42.004630	Берёза. Двойной ствол (саблевидного типа) диаметром 25 см и 22 см. Зафиксированы признаки стволовой гнили и механические повреждения в области у комля. Стволы имеют опасный, прогрессирующий угол расхождения, что в сочетании с гнилью создаёт критическую угрозу внезапного разлома и падения одного из стволов. Крона дерева содержит сухие ветви, что свидетельствует о снижении жизнеспособности	аварийно-опасное
4	56.583771	42.004974	Берёза, диаметр ствола 53 см. Наблюдается выраженный крен ствола, создающий прямую угрозу падения дерева на прилегающую тропу. На стволе зафиксированы признаки стволовой гнили и механические повреждения. Наличие плотного покрова из мхов и лишайников подтверждает длительное нарушение целостности коры и способствует развитию гнилостных процессов. Крона дерева содержит крупные сухие ветви. Отдельно отмечена крупная усохшая ветвь, нависающая непосредственно над тропой, что представляет непосредственную угрозу падения её фрагментов	аварийно-опасное

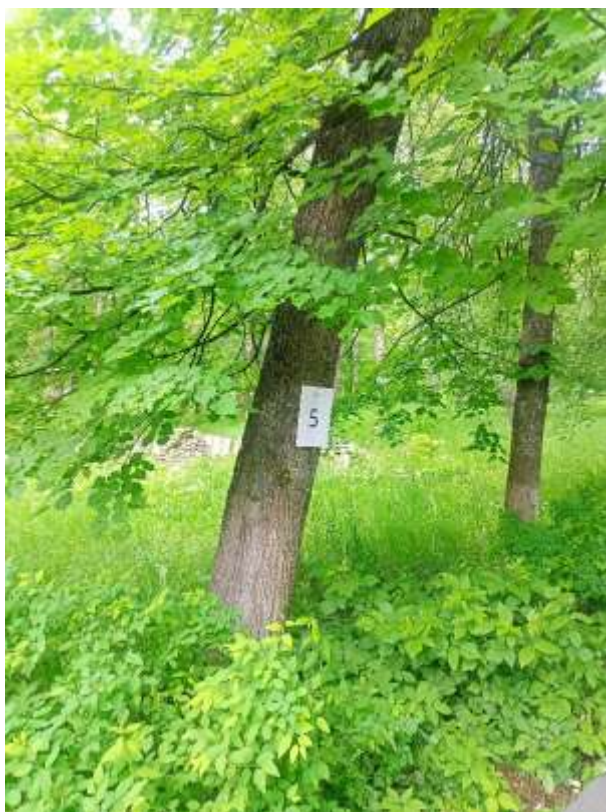
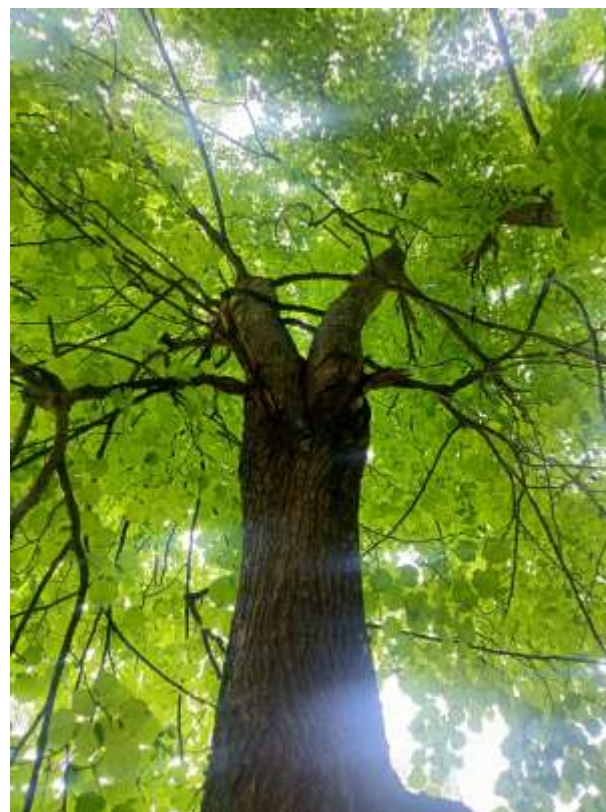
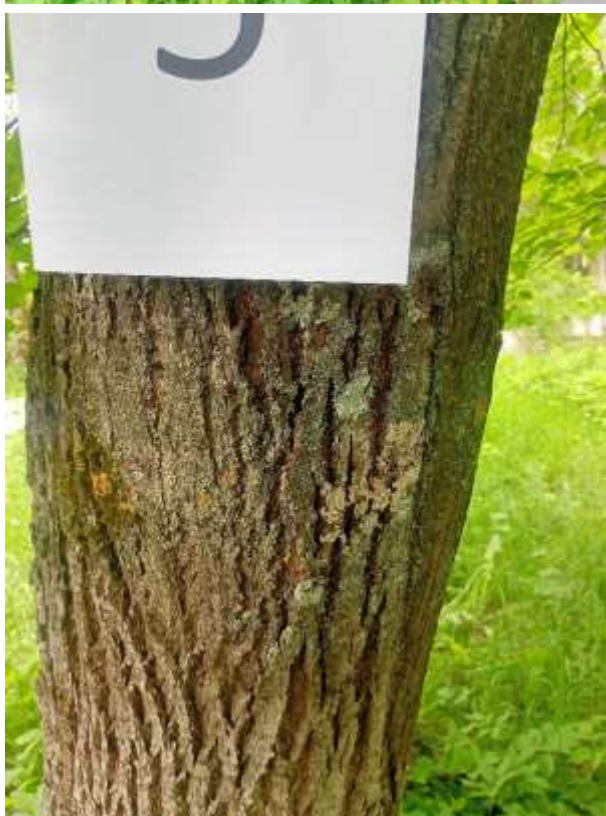
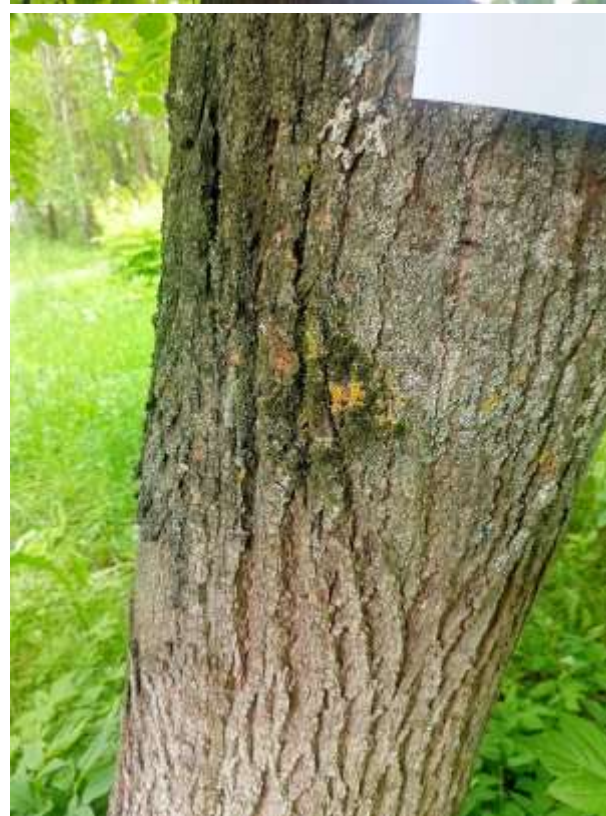
№ 5 - Липа

5	56.583725	42.004964	Липа, диаметр ствола 35 см. Зафиксирован угрожающий крен ствола. На стволе присутствует глубокая трещина с признаками гнили, а также иные участки с гнилью, что подтверждается наличием плотного покрова из мхов и лишайников. Крона дерева содержит сухие ветви. Совокупность дефектов (гниль, механическое повреждение, крен) свидетельствует о критической потере механической прочности и высоком риске падения дерева.	аварийно-опасное
6	56.583974	42.004861	Липа, диаметр ствола 35 см. Зафиксированы следующие дефекты: сквозная трещина с признаками внутренней гнили. Наличие на стволе плотного покрова из мхов и лишайников подтверждает длительное повреждение коры и развитие гнилостных процессов. Ствол имеет выраженный крен в сторону тропы. Состояние кроны неудовлетворительное, имеются сухие ветви. Вывод: совокупность дефектов (гниль, механическое повреждение, крен) свидетельствует о критической	аварийно-опасное

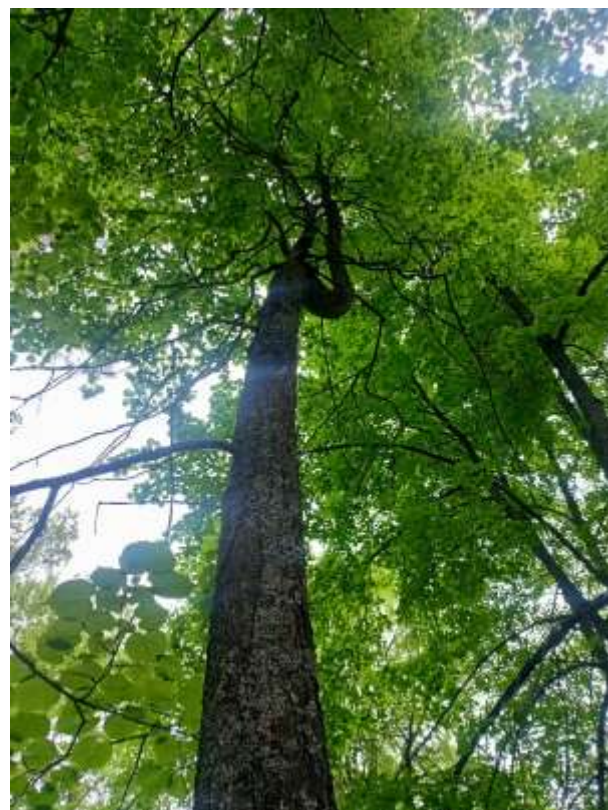
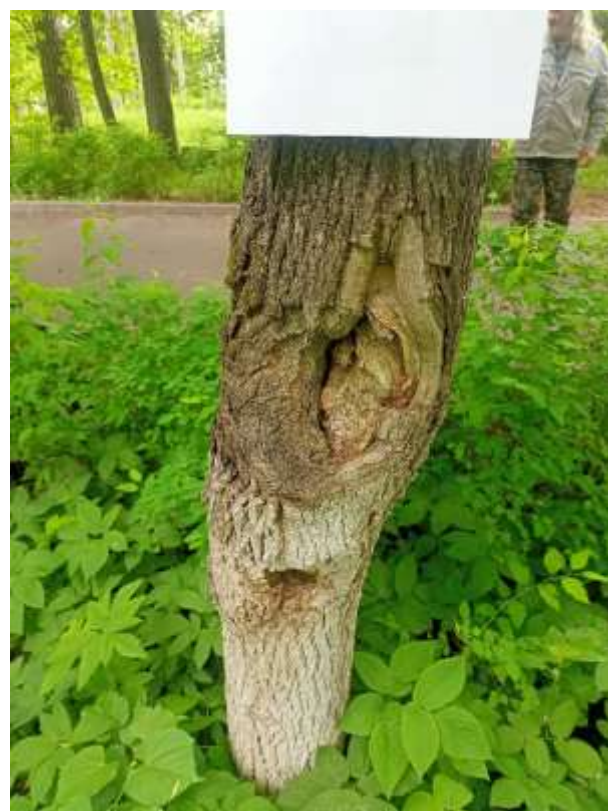
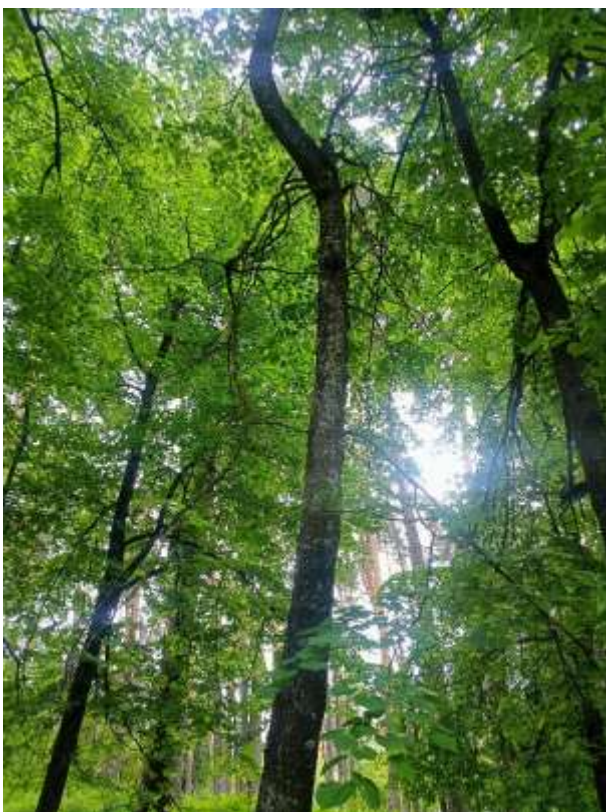
№ 7 - Липа

потере механической прочности и высоком риске внезапного падения дерева на тропу.	
7	56.584032	42.004888	Липа, диаметр ствола 21 см. Дефекты ствола: на стволе имеются дупла с признаками гнили. Зафиксировано отслоение коры. Ствол имеет выраженный крен в сторону тропы. Наличие на коре плотного покрова из мхов и лишайников подтверждает длительное нарушение целостности ствола и способствует развитию гнилостных процессов. Состояние кроны: в кроне присутствуют сухие ветви, что свидетельствует об общем ослаблении дерева. Вывод: совокупность дефектов (дупла, гниль, отслоение коры, крен) указывает на критическую потерю механической прочности. Дерево находится в аварийном состоянии и представляет прямую угрозу внезапного падения на тропу.	аварийно-опасное
8	56.583879	42.005017	Липа, диаметр ствола 30 см. Структурный дефект: дерево имеет раздвоенный (V-образный) ствол. Дефекты ствола: в месте соединения стволов и на их поверхности зафиксированы обширные участки гнили. На коре присутствует плотный покров из мхов и лишайников, что подтверждает длительное нарушение её целостности. Обнаружены дупла с признаками гнилостных процессов. Состояние кроны: в кроне имеются сухие ветви, что свидетельствует об общем ослаблении дерева. Вывод: совокупность дефектов (гниль в месте срастания стволов, дупла) представляет критическую угрозу внезапного разлома и падения одного или обоих стволов.	аварийно-опасное

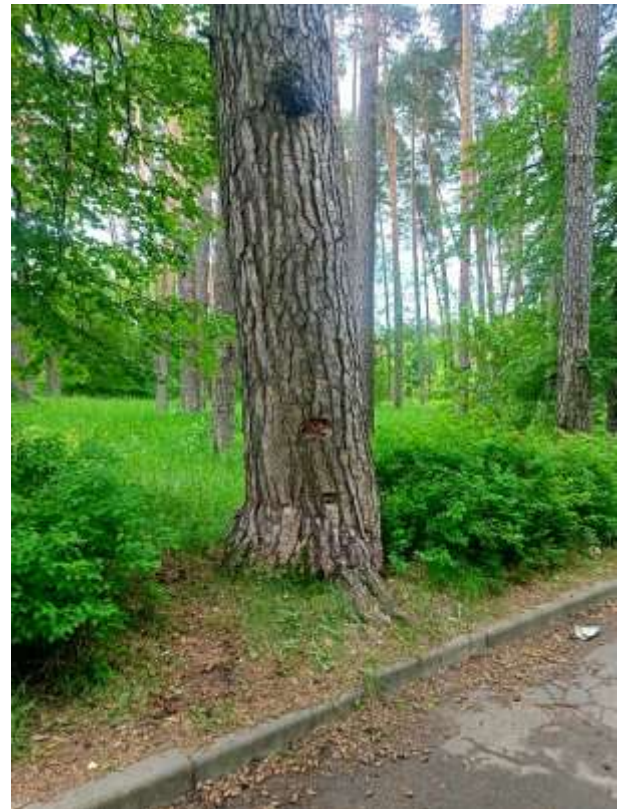
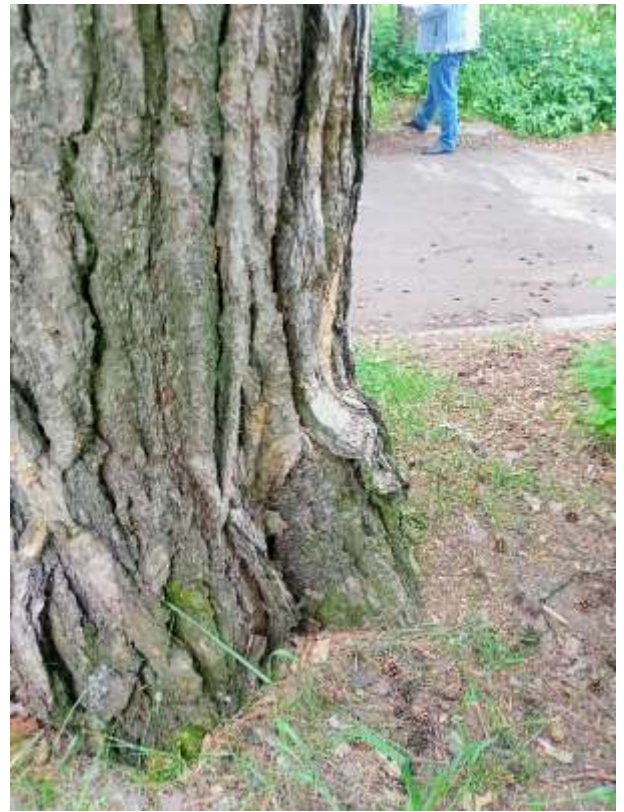
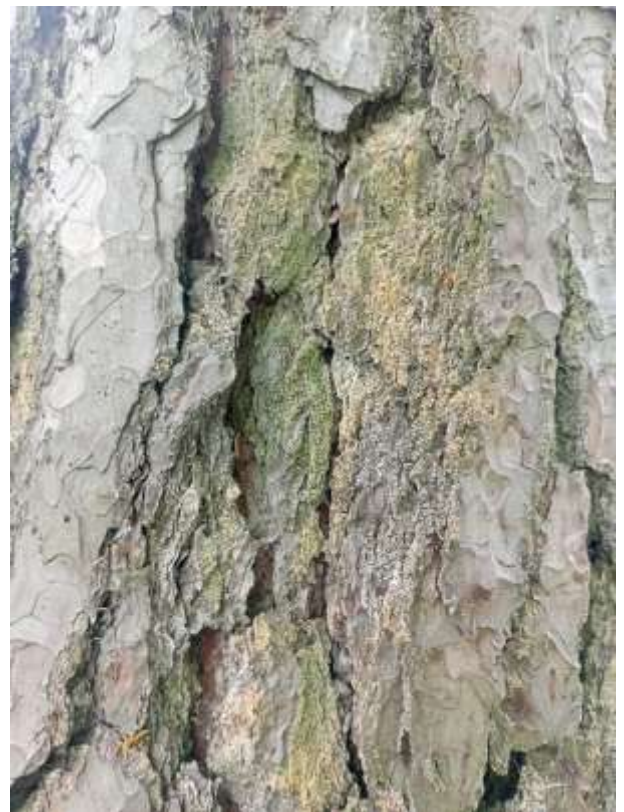
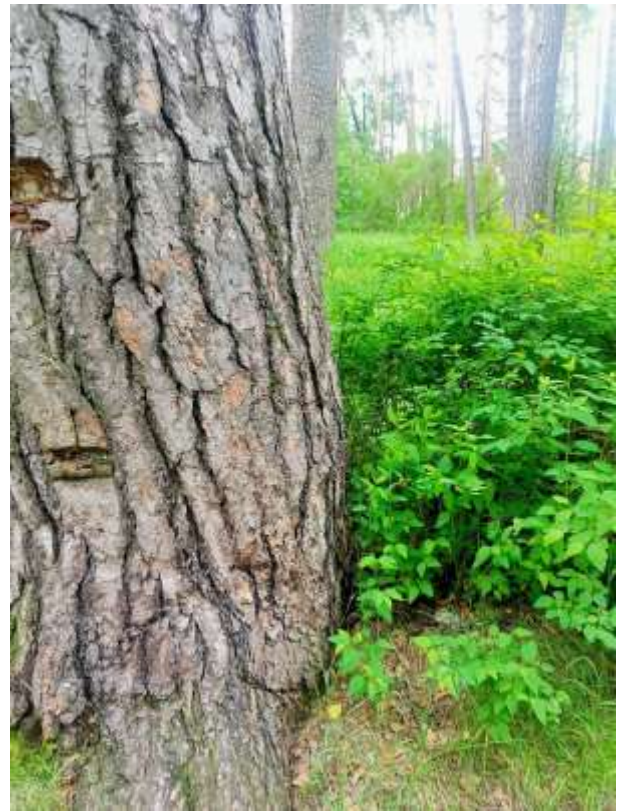
№ 9 - Сосна

9	56.584269	42.005176	Сосна, диаметр ствола 80 см. Крен и дисбаланс: ствол имеет выраженный крен в сторону тропы. Центр тяжести дерева смещён из-за наличия крупной асимметричной кроны (или ветви), направленной в сторону уклона. Структурные повреждения ствола: на стороне, противоположной крену (на стороне растяжения), наблюдаются признаки деформации древесины в виде продольных трещин. На нижней, вогнутой стороне ствола (на стороне сжатия) кора имеет рыхлую структуру, что свидетельствует о внутренних повреждениях. Повреждение корневой системы: корневая система частично оголена, что является прямым фактором, способствовавшим потере устойчивости. Вывод: совокупность дефектов (крен, структурные повреждения ствола, оголение корней) указывает на критическую потерю механической прочности. Дерево находится в аварийном состоянии и представляет прямую угрозу внезапного падения на тропу.	аварийно-опасное

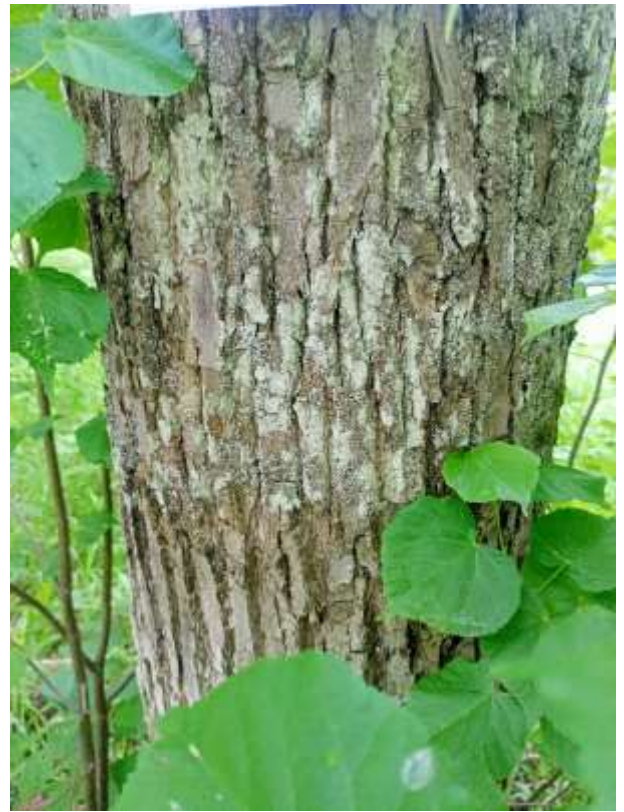
№ 10 - Липа

10	56.584323	42.005000	Липа, диаметр основного ствола 34 см. Структурный дефект: дерево состоит из пяти стволов, сходящихся в одной точке (V-образное срастание), что является зоной высокого риска разлома. Дефекты ствола: на стволах зафиксированы многочисленные признаки гнили. Наличие плотного покрова из мхов и лишайников подтверждает длительное повреждение коры и способствует развитию гнилостных процессов. Обнаружены трещины и дупла. Состояние кроны: в кроне присутствуют крупные сухие ветви, что свидетельствует об общем ослаблении и усыхании дерева. Вывод: совокупность дефектов (многоствольность, гниль, трещины, дупла) указывает на критическую потерю механической прочности. Дерево находится в аварийном состоянии и представляет угрозу внезапного разлома стволов в месте их срастания.	аварийно-опасное

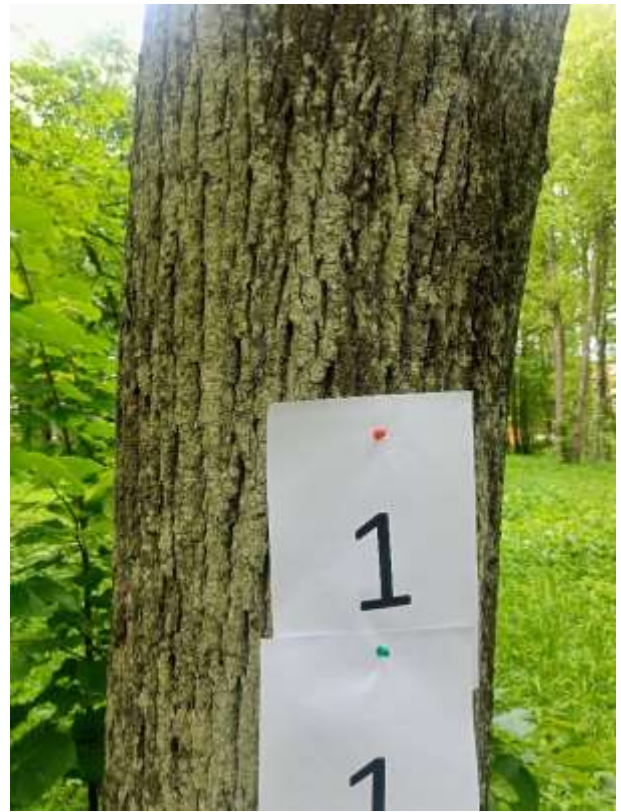
№ 11 - Липа

11	56.584256	42.004973	<p>Липа, диаметр ствола 40 см. Структурный дефект: ствол расщеплён на значительную высоту. Дефекты ствола: в зоне расщепления и на других участках ствола наблюдаются признаки гнили и отслоения коры. Наличие плотного покрова из мхов и лишайников подтверждает длительное нарушение целостности ствола и способствует развитию гнилостных процессов.</p> <p>Состояние кроны: в кроне присутствуют сухие ветви, что свидетельствует об общем ослаблении и усыхании дерева. Вывод: совокупность дефектов (глубокое расщепление, гниль, отслоение коры) указывает на критическую потерю механической прочности. Дерево находится в аварийном состоянии и представляет непосредственную угрозу внезапного разрушения ствола.</p>	аварийно-опасное
12	56.584336	42.004761	<p>Липа (двойной ствол). Диаметры стволов: 32 см и 12 см. Структурный дефект: наличие двойного ствола (V-образное срастание), что является зоной высокого риска разлома. Дефекты стволов: на обоих стволах зафиксированы многочисленные дефекты: продольные трещины, отслоение коры, обширные участки гнили. Наличие плотного покрова из мхов и лишайников подтверждает длительное повреждение и способствует развитию гнилостных процессов. Потеря устойчивости: ствол диаметром 32 см имеет выраженный крен в сторону тропы. Вывод: совокупность дефектов (гниль, трещины, отслоение коры) в сочетании с креном и структурной слабостью в месте срастания стволов указывает на критическую потерю механической прочности. Дерево находится в аварийном состоянии и представляет прямую угрозу внезапного падения на тропу.</p>	аварийно-опасное

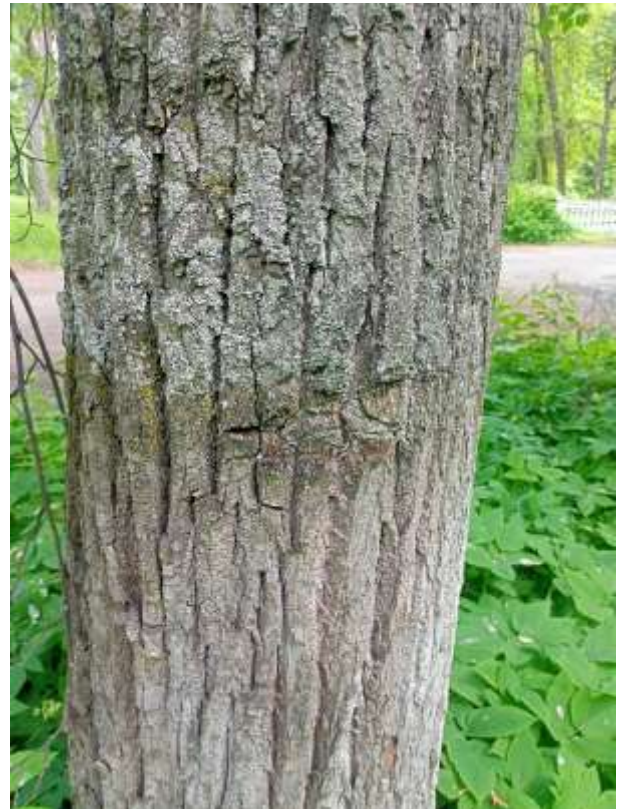
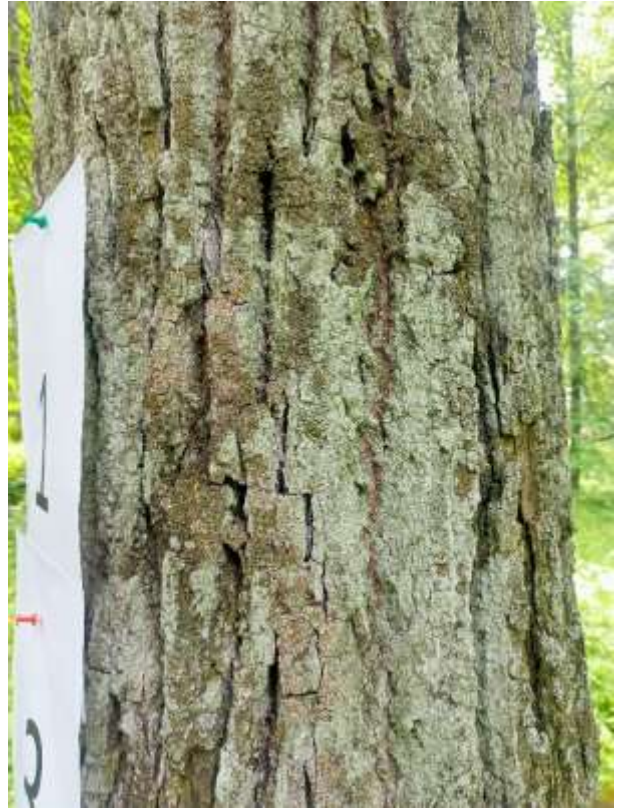
№ 13 - Липа

13	56.584351	42.00453	<p>Липа, диаметр ствола 40 см. Дефекты ствола: на стволе зафиксированы признаки стволовой гнили, механические повреждения с отслоением коры. Наличие плотного покрова из мхов и лишайников подтверждает длительное нарушение целостности коры и способствует развитию гнилостных процессов. Состояние кроны: в верхней, разветвлённой части дерева (кроне) обнаружены дупла с признаками гнили. В кроне присутствуют сухие ветви, что свидетельствует об общем ослаблении дерева. Вывод: совокупность дефектов (гниль ствола, дупла в кроне, отслоение коры) указывает на критическую потерю механической прочности. Дерево находится в аварийном состоянии и представляет угрозу внезапного обрушения крупных ветвей или ствола.</p>	аварийно-опасное
14	56.584513	42.004046	<p>Липа, диаметр ствола 33 см. Структурный дефект: на стволе имеется глубокий вертикальный раскол (трещина), проходящий на значительную высоту. Дефекты ствола: внутри раскола зафиксирована гниль. На поверхности ствола также присутствуют и другие участки гнили. Наличие плотного покрова из мхов и лишайников подтверждает длительное повреждение коры и способствует развитию гнилостных процессов. Состояние кроны: в кроне наблюдаются сухие ветви, что свидетельствует об общем ослаблении дерева. Вывод: наличие глубокого раскола с гнилью внутри является критическим дефектом, который приводит к существенной потере механической прочности. Дерево находится в аварийном состоянии и представляет угрозу внезапного расщепления ствола.</p>	аварийно-опасное

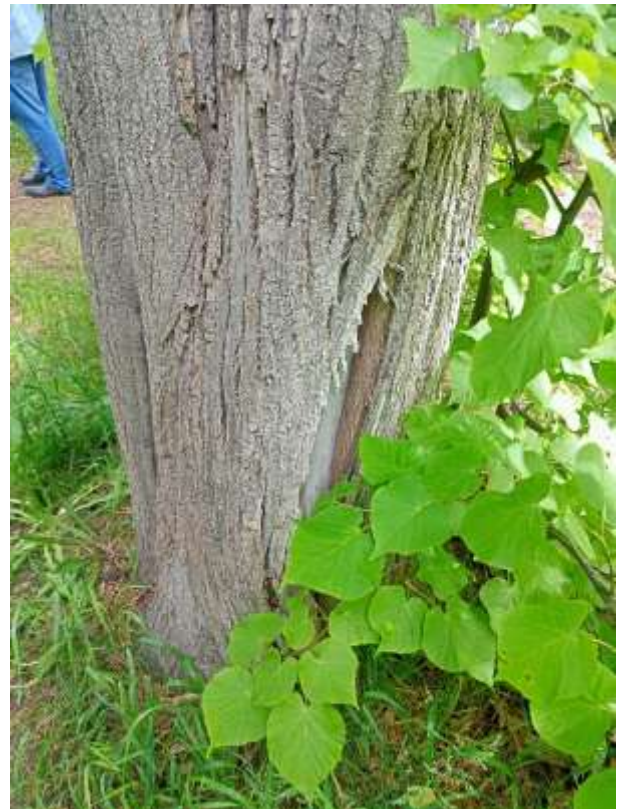
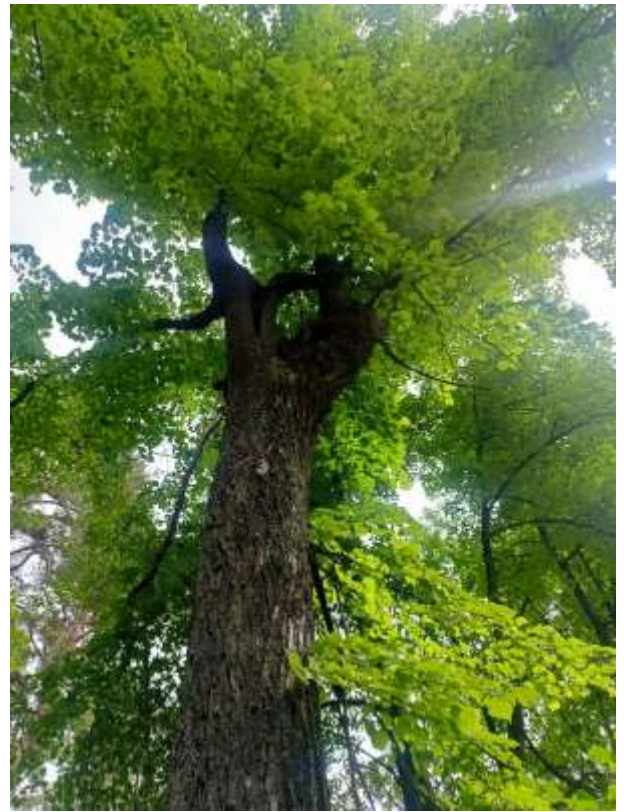
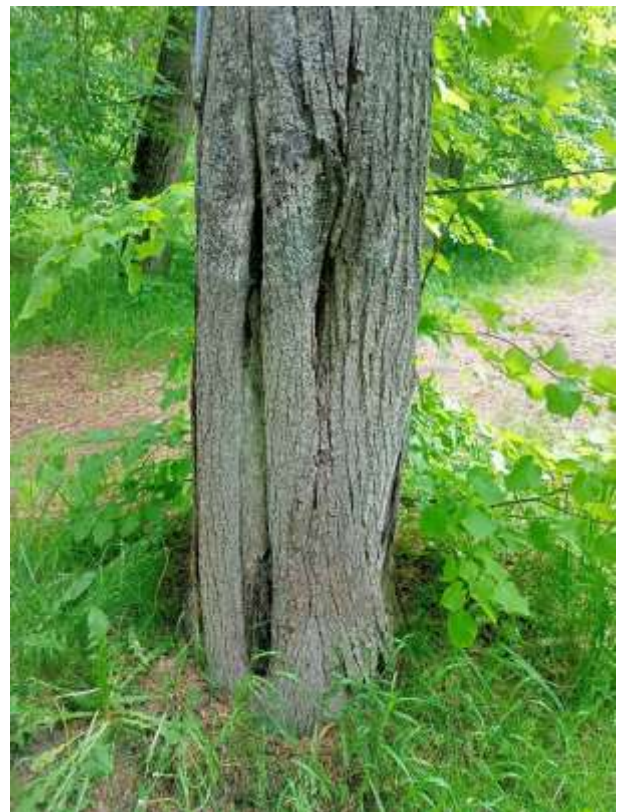
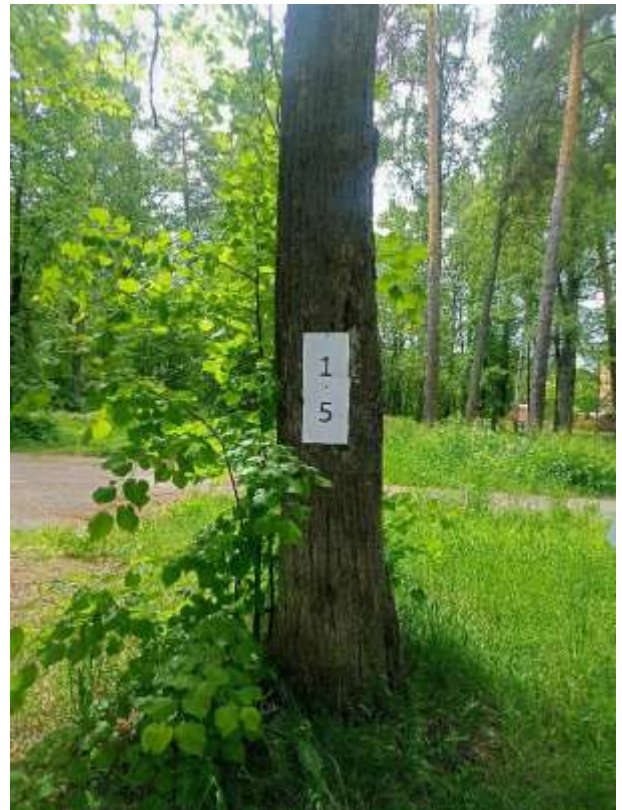
№ 15 - Липа

15	56.584502	42.004222	Липа, диаметр ствола 44 см. Дефекты ствола: на стволе зафиксированы глубокие вертикальные расщепы (трещины) с отслоением коры. Присутствуют многочисленные признаки стволовой гнили. Наличие плотного покрова из мхов и лишайников подтверждает длительное нарушение целостности коры и способствует развитию гнилостных процессов. Состояние кроны: в кроне имеются сухие ветви, что свидетельствует об общем ослаблении и усыхании дерева. Вывод: совокупность дефектов (глубокие расщепы, гниль, отслоение коры) указывает на критическую потерю механической прочности ствола. Дерево находится в аварийном состоянии и представляет угрозу внезапного разрушения.	аварийно-опасное
16	56.584661	42.004298	Сосна, диаметр 35 см, (сухостойная), отслоения коры	аварийно-опасное (сухостойное)
17	56.584701	42.00467	Берёза, диаметр ствола 60 см. Дефекты ствола: на стволе зафиксированы многочисленные критические дефекты: наличие дупел с признаками гнили; глубокие расщелины (вертикальные трещины); обширное отслоение коры; ствол покрыт плотным слоем мхов и лишайников, что подтверждает длительное нарушение целостности и развитие гнилостных процессов. Состояние кроны: наблюдается полная гибель вершины (отгнившая макушка) и наличие сухих крупных ветвей, что свидетельствует о системном усыхании и критическом ослаблении дерева. Вывод: совокупность дефектов указывает на полную потерю механической прочности ствола. Дерево находится в аварийном состоянии, представляет крайнюю угрозу внезапного обрушения и подлежит незамедлительному удалению.	аварийно-опасное

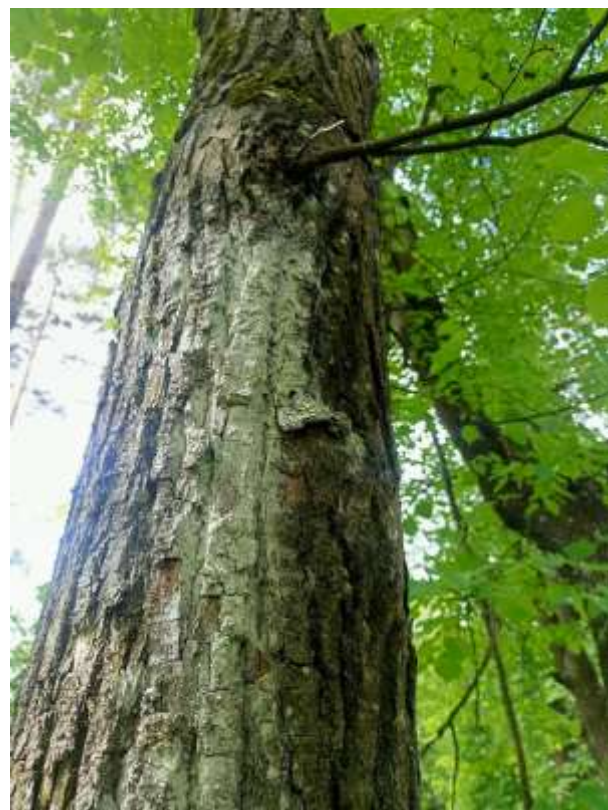
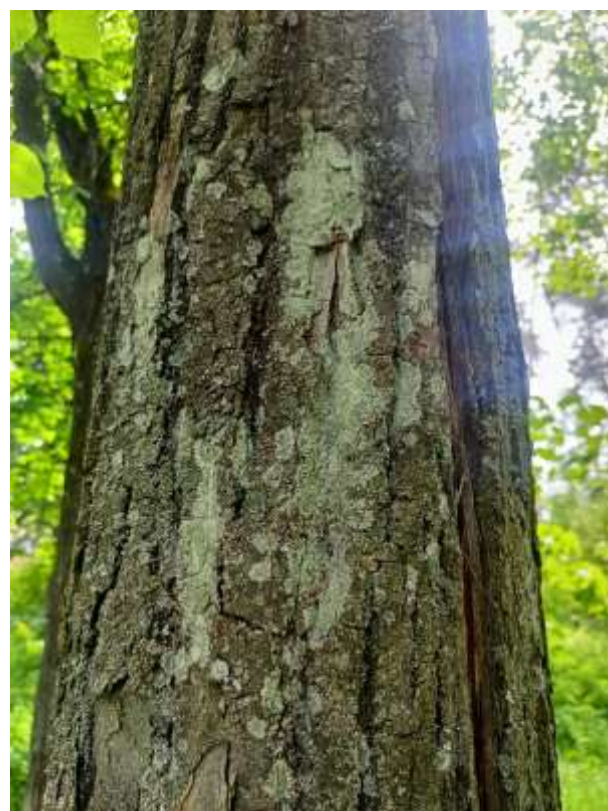
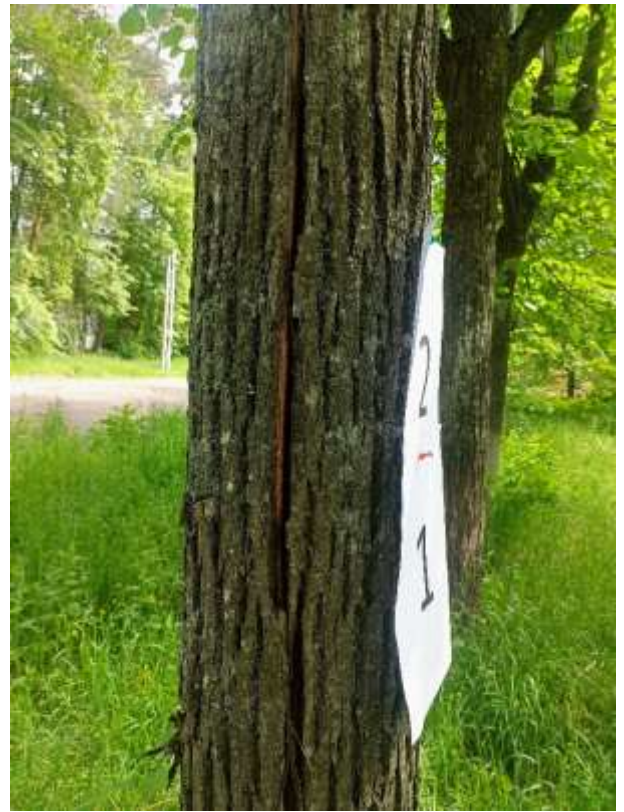
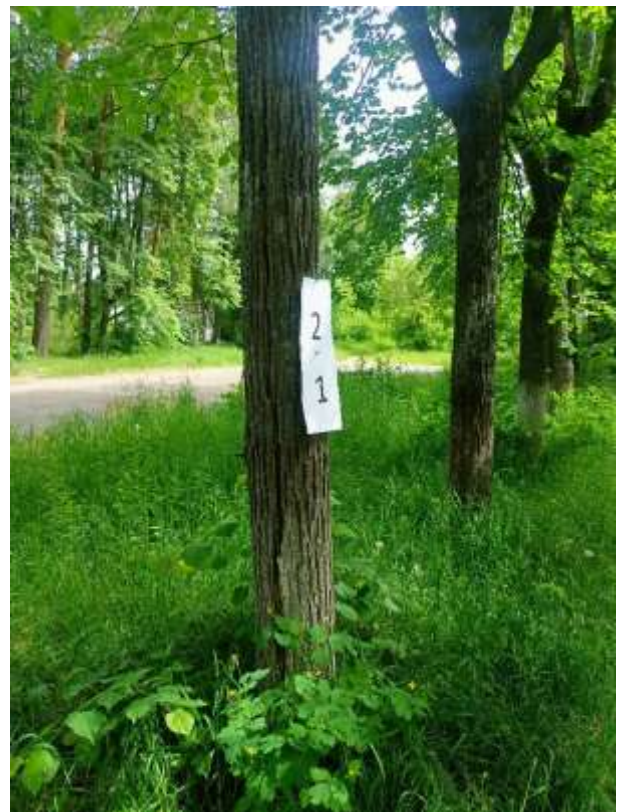
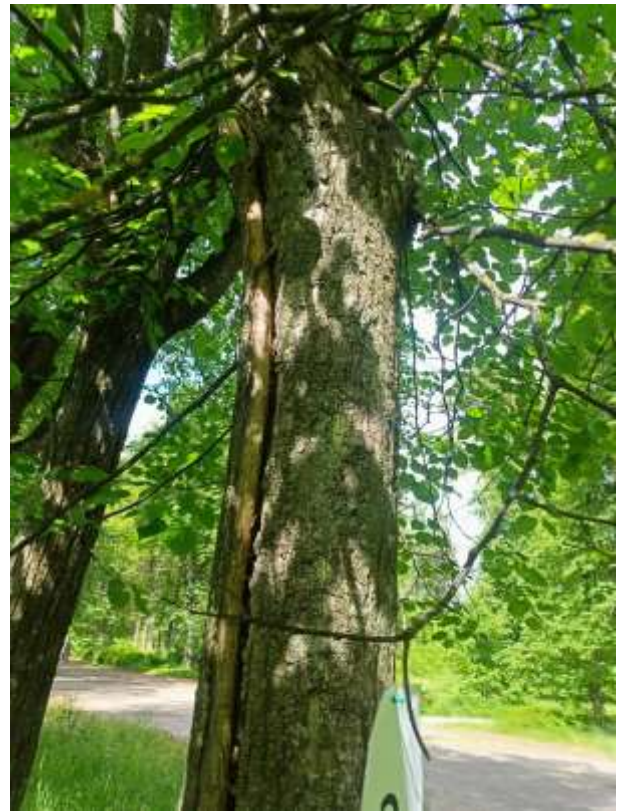
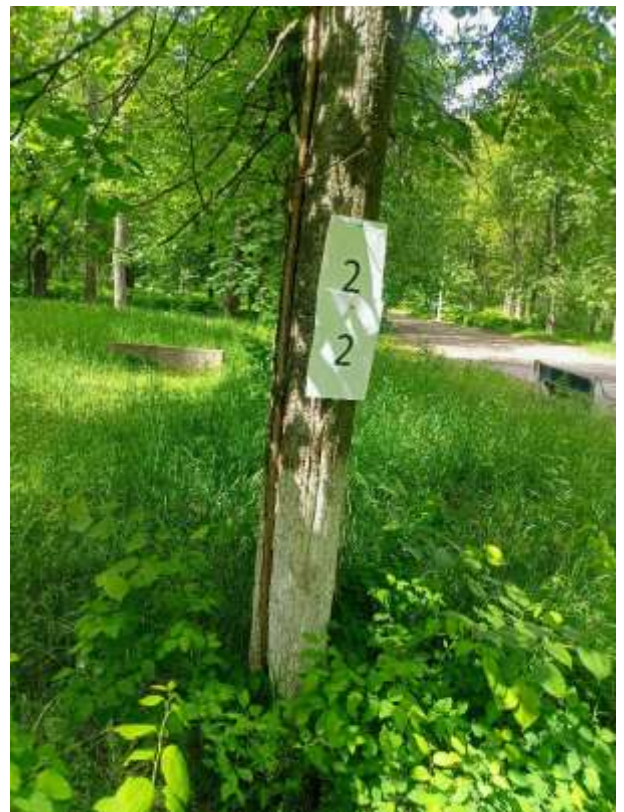
№ 21 - Липа

21	56.584246	42.005498	Липа, диаметр ствола 25 см. Структурный дефект: на стволе имеется глубокий вертикальный раскол древесины, проходящий на значительную высоту. Дефекты ствола: внутри раскола и на других участках ствола зафиксированы следы стволовой гнили. Наблюдается отслоение коры. Наличие на стволе мхов и лишайников подтверждает длительное нарушение целостности коры и способствует развитию гнилостных	аварийно-опасное

процессов. Вывод: наличие глубокого раскола в сочетании с гнилью и отслоением коры свидетельствует о критической потере механической прочности. Дерево находится в аварийном состоянии и представляет угрозу внезапного расщепления ствола.	
22	56.584233	42.005581	Липа, диаметр ствола 27 см. Структурный дефект: на стволе зафиксирован глубокий вертикальный раскол (трещина), проходящий на значительную высоту. Дефекты ствола: внутри раскола и на прилегающих участках наблюдаются следы стволовой гнили. Также отмечено отслоение коры. Наличие на стволе мхов и лишайников подтверждает длительное нарушение целостности коры и развитие гнилостных процессов. Вывод: наличие глубокого раскола в сочетании с гнилью и отслоением коры свидетельствует о критической потере механической прочности ствола. Дерево находится в аварийном состоянии и представляет угрозу внезапного расщепления.	аварийно-опасное
23	56.584225	42.005673	Липа, диаметр 30 см, (сухостойная) крона без листвы, ствол поражен гнилью, дупла	аварийно-опасное (сухостойное)

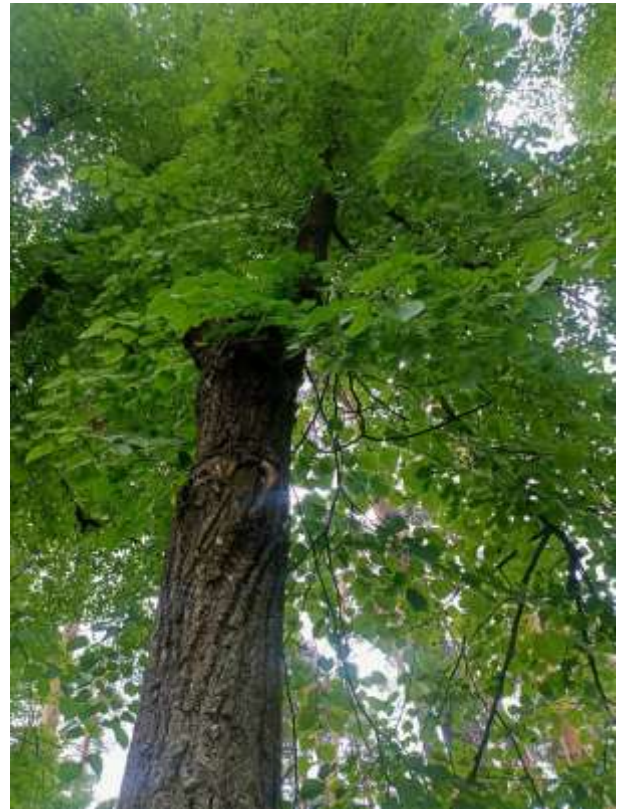
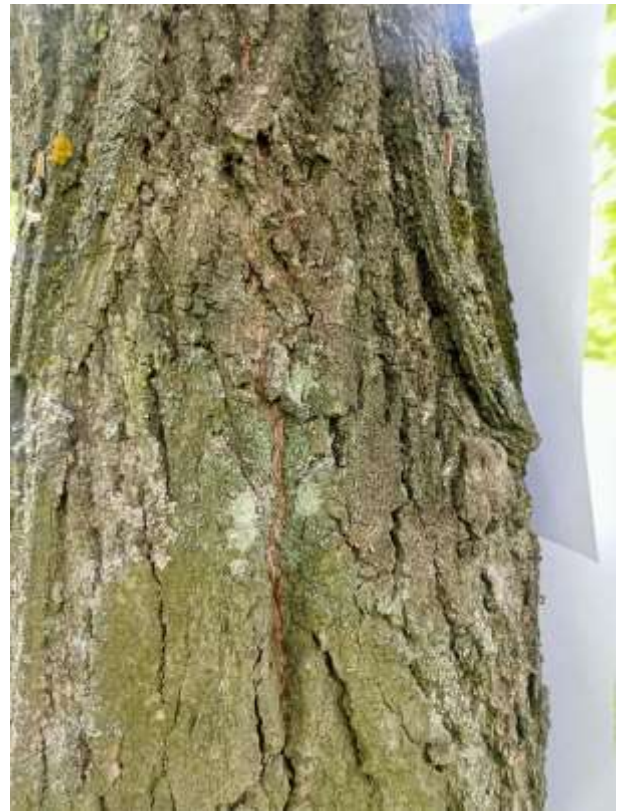
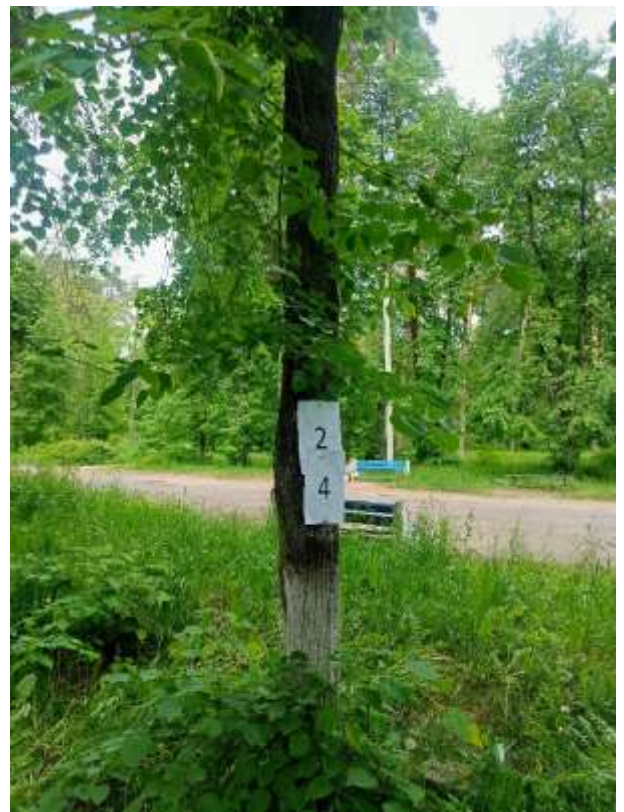
№ 24 - Липа

24	56.584216	42.005772	Липа, диаметр ствола 32 см. Структурный дефект: на стволе зафиксирован глубокий вертикальный раскол с поражением гнилью. Дефекты ствола: в дополнение к расколу, на стволе присутствуют дупла и участки с отслоением коры. Наличие на коре мхов и лишайников подтверждает длительное нарушение её целостности и способствует развитию гнилостных процессов. Состояние кроны: в кроне имеются сухие ветви, что свидетельствует об общем ослаблении и усыхании дерева. Вывод: совокупность дефектов (глубокий гниющий раскол, дупла) указывает на критическую потерю механической прочности ствола. Дерево находится в аварийном состоянии и представляет угрозу внезапного разрушения.	аварийно-опасное
25	56.584210	42.005869	Липа, диаметр ствола 32 см. Структурный дефект: дерево имеет раздвоенную (V-образную) вершину, что является зоной высокого риска разлома. Дефекты ствола: в верхней, раздвоенной части ствола расположены дупла с признаками гнили; по всему стволу зафиксированы признаки гнили, что подтверждается наличием мхов и лишайников; имеется глубокий вертикальный раскол ствола, проходящий на большую высоту, с гнилью внутри. Состояние кроны: в кроне присутствуют сухие ветви, что свидетельствует об общем ослаблении дерева. Вывод: совокупность дефектов (гниль в месте срастания стволов, глубокий раскол, общая гниль) указывает на критическую потерю механической прочности. Дерево находится в аварийном состоянии и представляет прямую угрозу внезапного разрушения и падения.	аварийно-опасное
