АКТ

осмотра зеленых насаждений на территории памятника природы «Городской сад в г. Южа» на территории Южского городского поселения

02.06.2026 г.

Составили настоящий акт на предмет обследования **аварийно-опасных зеленых насаждений на ООПТ памятник природы Ивановской области «Городской сад в г. Южа»**, земельный участок кадастровый номер 37:21:061001:20 на территории Южского городского поселения Южского муниципального района по адресу: город Южа, Ивановская область.

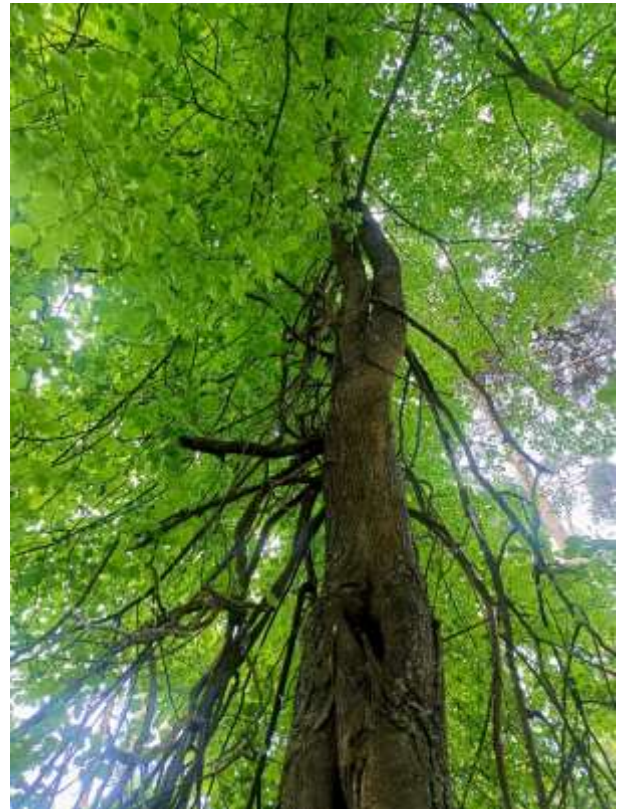
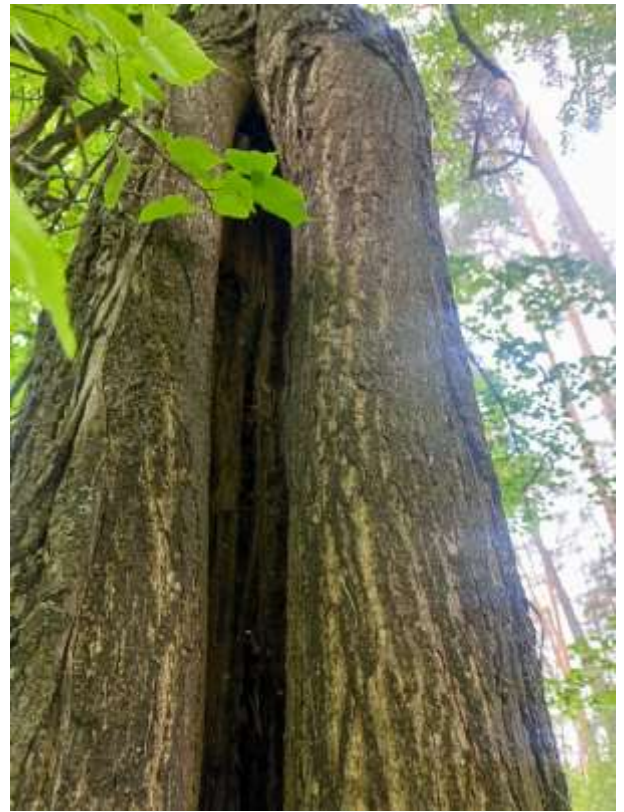
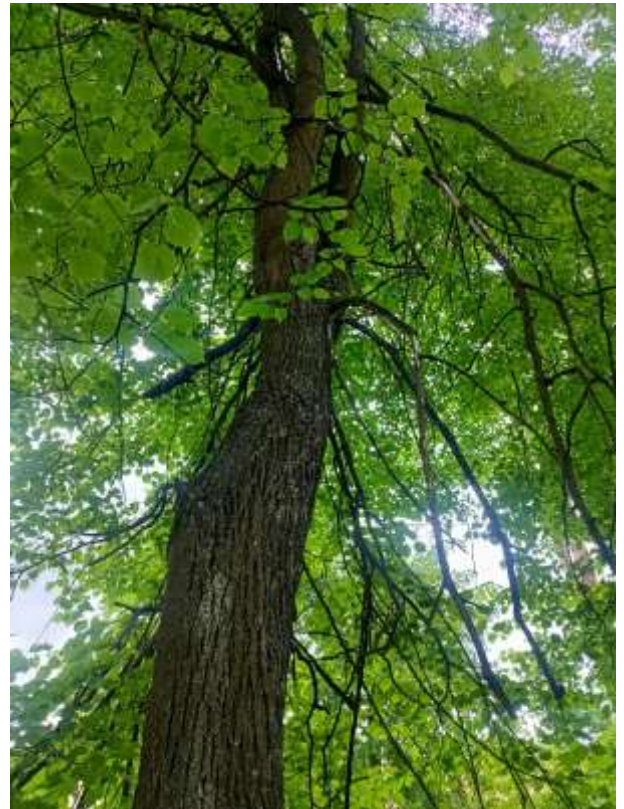
№ 26 - Липа

26	56.584201	42.005969	Липа, диаметр ствола 40 см. Структурный дефект: на стволе зафиксирован глубокий вертикальный раскол, проходящий на значительную высоту. Дефекты ствола: внутри раскола и на других участках ствола имеются обширные признаки гнили; присутствуют дупла с гнилью; наблюдается отслоение коры. наличие на коре мхов и лишайников подтверждает длительное нарушение её целостности и способствует развитию гнилостных процессов. Состояние кроны: в кроне присутствуют сухие ветви, что свидетельствует об общем ослаблении и усыхании дерева. Вывод: совокупность дефектов	аварийно-опасное

(глубокий гниющий раскол, дупла, отслоение коры) указывает на критическую потерю механической прочности. Дерево находится в аварийном состоянии и представляет угрозу внезапного разрушения ствола.	
27	56.583974	42.006126	Сосна, диаметр 39 см, (сухостой) ствол поражен гнилью, отслоение коры, отсутствие кроны, крен ствола	аварийно-опасное (сухостойное)
28	56.584343	42.00607	Липа, диаметр 26 см, ствол обломлен на высоте 2 м лежит рядом, следы гнили на стволе	аварийно-опасное
29	56.584338	42.006185	Липа, диаметр 26 см, ствол надломлен на высоте 3 метров, следы поражения ствола гнилью, мхи и лишайники, отслоение коры	аварийно-опасное
