АКТ

осмотра зеленых насаждений на территории памятника природы «Городской сад в г. Южа» на территории Южского городского поселения

02.06.2026 г.

Составили настоящий акт на предмет обследования **аварийно-опасных зеленых насаждений на ООПТ памятник природы Ивановской области «Городской сад в г. Южа»**, земельный участок кадастровый номер 37:21:061001:20 на территории Южского городского поселения Южского муниципального района по адресу: город Южа, Ивановская область.

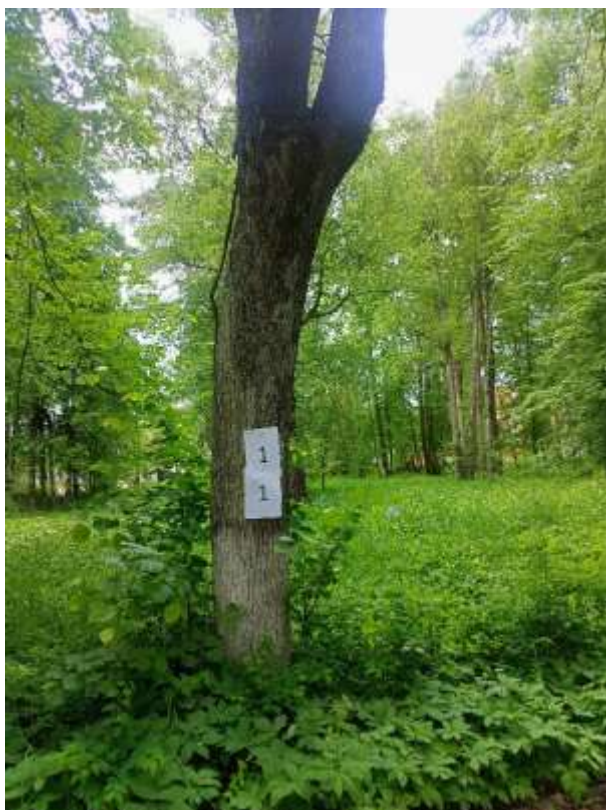
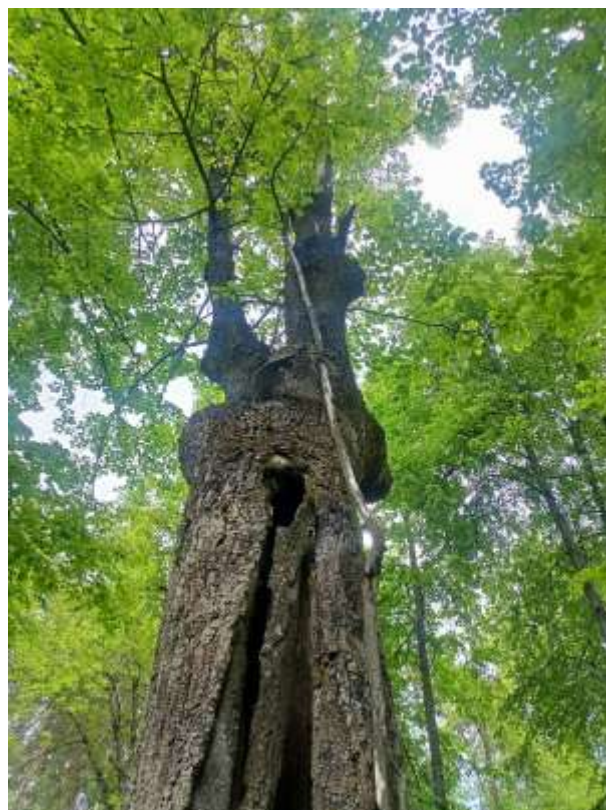
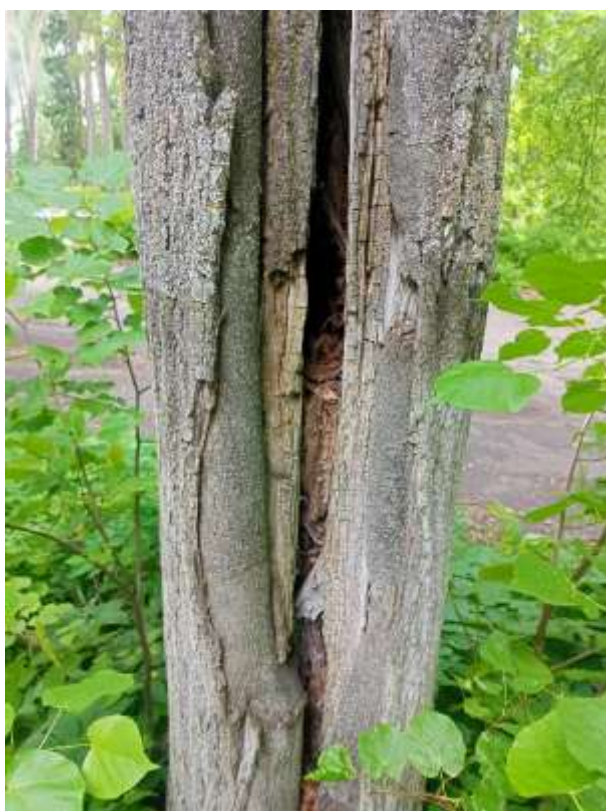
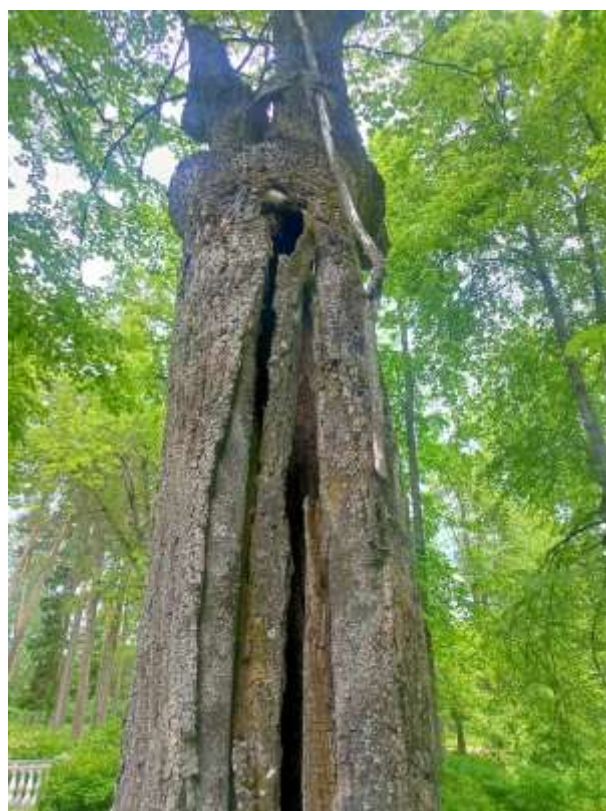
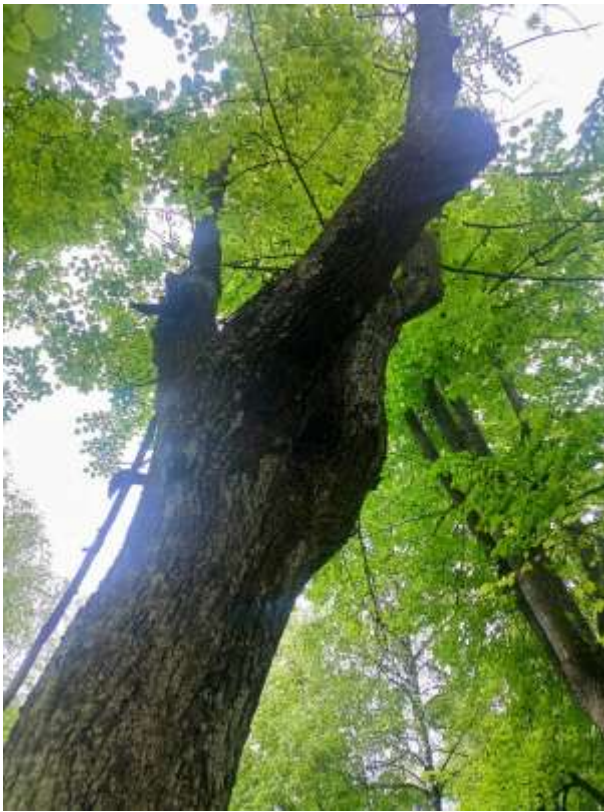
№ 11 - Липа

11	56.584256	42.004973	<p>Липа, диаметр ствола 40 см. Структурный дефект: ствол расщеплён на значительную высоту. Дефекты ствола: в зоне расщепления и на других участках ствола наблюдаются признаки гнили и отслоения коры. Наличие плотного покрова из мхов и лишайников подтверждает длительное нарушение целостности ствола и способствует развитию гнилостных процессов.</p> <p>Состояние кроны: в кроне присутствуют сухие ветви, что свидетельствует об общем ослаблении и усыхании дерева. Вывод: совокупность дефектов (глубокое расщепление, гниль, отслоение коры) указывает на критическую потерю механической прочности. Дерево находится в аварийном состоянии и представляет непосредственную угрозу внезапного разрушения ствола.</p>	аварийно-опасное
12	56.584336	42.004761	<p>Липа (двойной ствол). Диаметры стволов: 32 см и 12 см. Структурный дефект: наличие двойного ствола (V-образное срастание), что является зоной высокого риска разлома. Дефекты стволов: на обоих стволах зафиксированы многочисленные дефекты: продольные трещины, отслоение коры, обширные участки гнили. Наличие плотного покрова из мхов и лишайников подтверждает длительное повреждение и способствует развитию гнилостных процессов. Потеря устойчивости: ствол диаметром 32 см имеет выраженный крен в сторону тропы. Вывод: совокупность дефектов (гниль, трещины, отслоение коры) в сочетании с креном и структурной слабостью в месте срастания стволов указывает на критическую потерю механической прочности. Дерево находится в аварийном состоянии и представляет прямую угрозу внезапного падения на тропу.</p>	аварийно-опасное

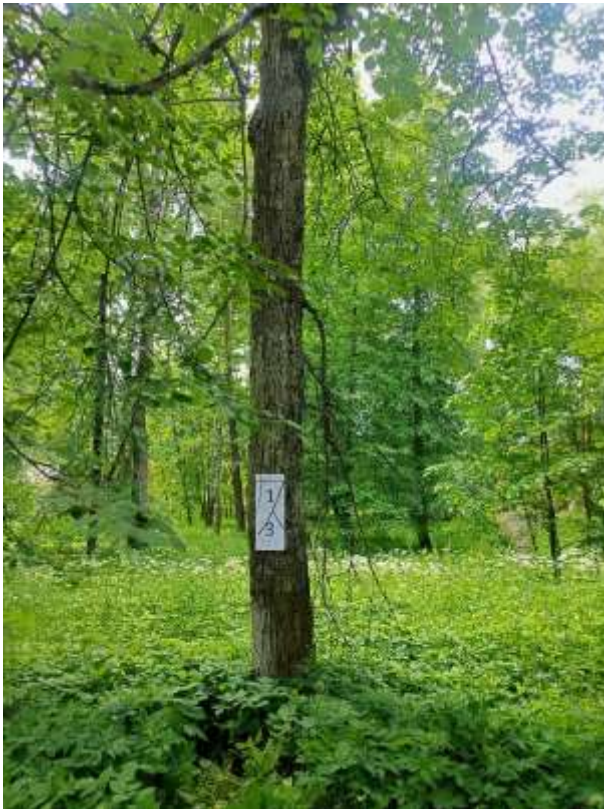
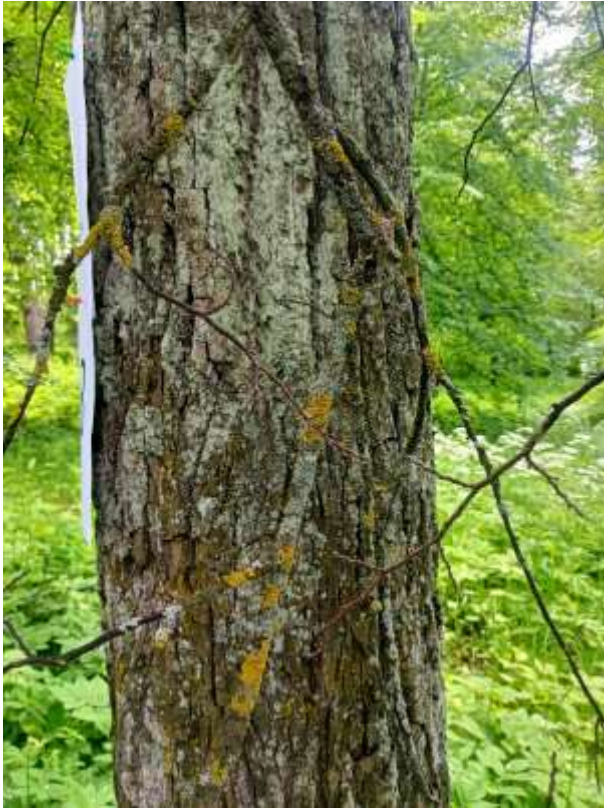
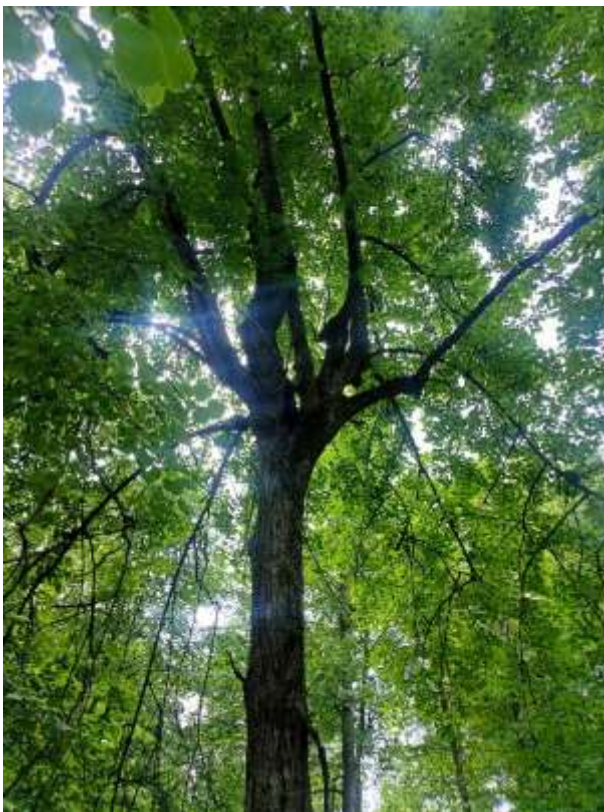
№ 13 - Липа

13	56.584351	42.00453	<p>Липа, диаметр ствола 40 см. Дефекты ствола: на стволе зафиксированы признаки стволовой гнили, механические повреждения с отслоением коры. Наличие плотного покрова из мхов и лишайников подтверждает длительное нарушение целостности коры и способствует развитию гнилостных процессов. Состояние кроны: в верхней, разветвлённой части дерева (кроне) обнаружены дупла с признаками гнили. В кроне присутствуют сухие ветви, что свидетельствует об общем ослаблении дерева. Вывод: совокупность дефектов (гниль ствола, дупла в кроне, отслоение коры) указывает на критическую потерю механической прочности. Дерево находится в аварийном состоянии и представляет угрозу внезапного обрушения крупных ветвей или ствола.</p>	аварийно-опасное
14	56.584513	42.004046	<p>Липа, диаметр ствола 33 см. Структурный дефект: на стволе имеется глубокий вертикальный раскол (трещина), проходящий на значительную высоту. Дефекты ствола: внутри раскола зафиксирована гниль. На поверхности ствола также присутствуют и другие участки гнили. Наличие плотного покрова из мхов и лишайников подтверждает длительное повреждение коры и способствует развитию гнилостных процессов. Состояние кроны: в кроне наблюдаются сухие ветви, что свидетельствует об общем ослаблении дерева. Вывод: наличие глубокого раскола с гнилью внутри является критическим дефектом, который приводит к существенной потере механической прочности. Дерево находится в аварийном состоянии и представляет угрозу внезапного расщепления ствола.</p>	аварийно-опасное

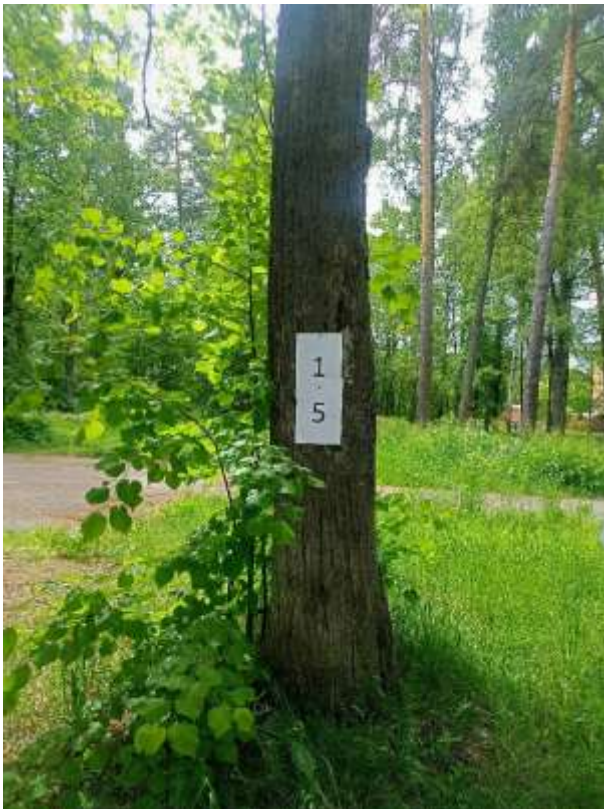
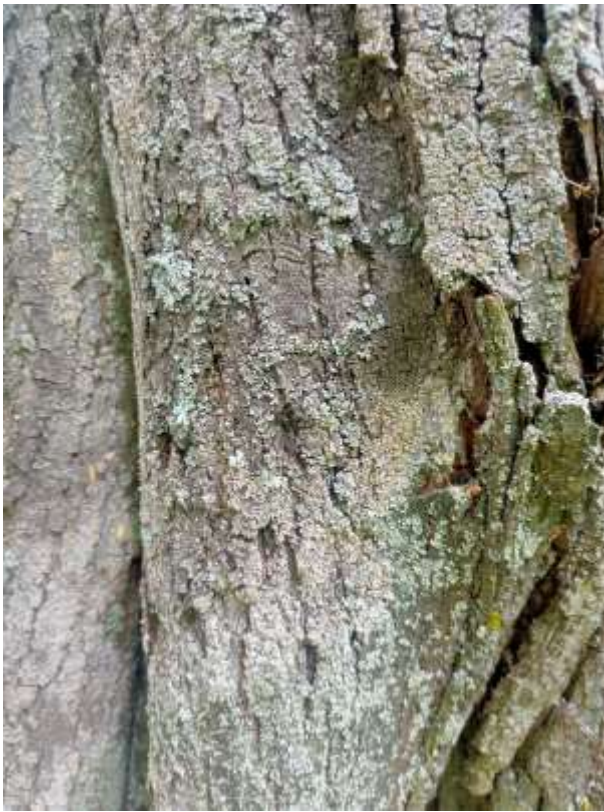
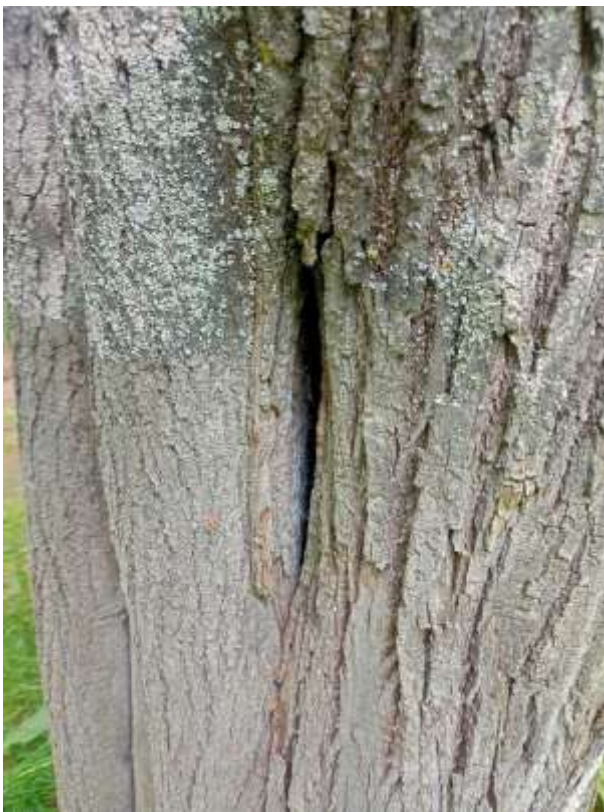
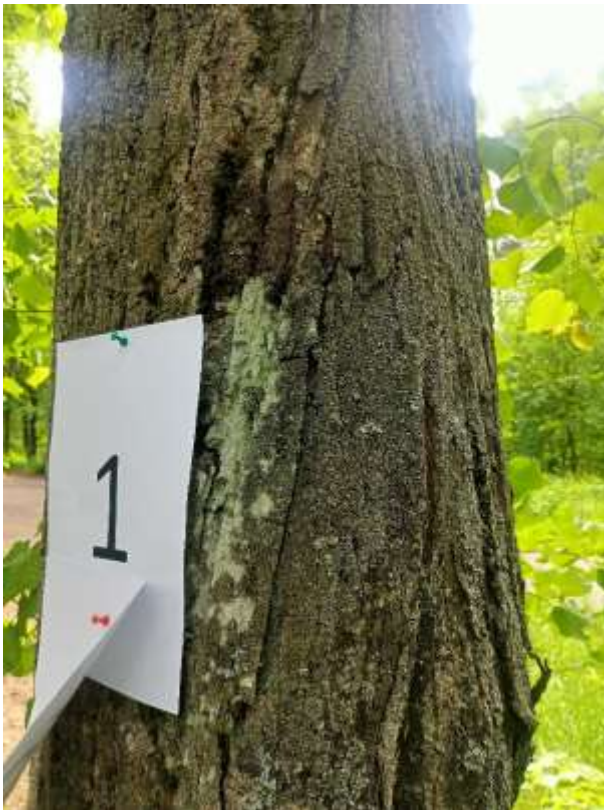
№ 15 - Липа

15	56.584502	42.004222	Липа, диаметр ствола 44 см. Дефекты ствола: на стволе зафиксированы глубокие вертикальные расщепы (трещины) с отслоением коры. Присутствуют многочисленные признаки стволовой гнили. Наличие плотного покрова из мхов и лишайников подтверждает длительное нарушение целостности коры и способствует развитию гнилостных процессов. Состояние кроны: в кроне имеются сухие ветви, что свидетельствует об общем ослаблении и усыхании дерева. Вывод: совокупность дефектов (глубокие расщепы, гниль, отслоение коры) указывает на критическую потерю механической прочности ствола. Дерево находится в аварийном состоянии и представляет угрозу внезапного разрушения.	аварийно-опасное
16	56.584661	42.004298	Сосна, диаметр 35 см, (сухостойная), отслоения коры	аварийно-опасное (сухостойное)
17	56.584701	42.00467	Берёза, диаметр ствола 60 см. Дефекты ствола: на стволе зафиксированы многочисленные критические дефекты: наличие дупел с признаками гнили; глубокие расщелины (вертикальные трещины); обширное отслоение коры; ствол покрыт плотным слоем мхов и лишайников, что подтверждает длительное нарушение целостности и развитие гнилостных процессов. Состояние кроны: наблюдается полная гибель вершины (отгнившая макушка) и наличие сухих крупных ветвей, что свидетельствует о системном усыхании и критическом ослаблении дерева. Вывод: совокупность дефектов указывает на полную потерю механической прочности ствола. Дерево находится в аварийном состоянии, представляет крайнюю угрозу внезапного обрушения и подлежит незамедлительному удалению.	аварийно-опасное

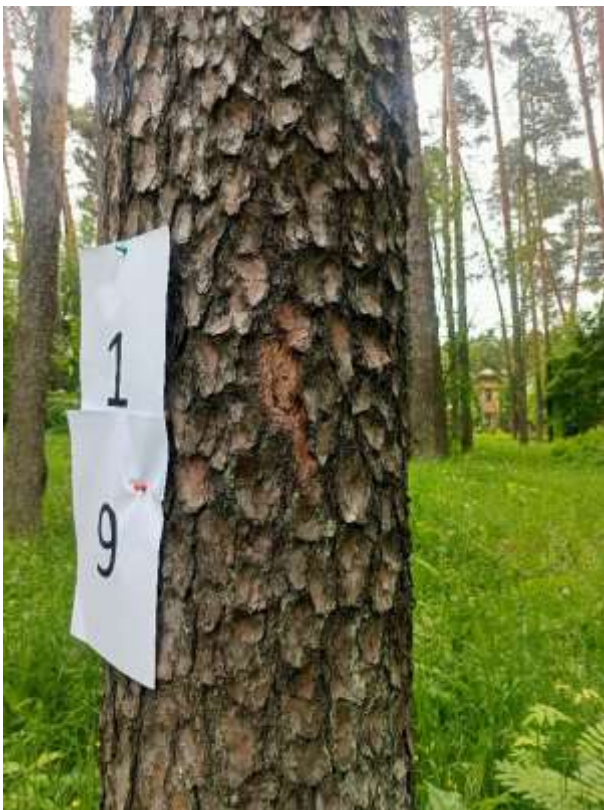
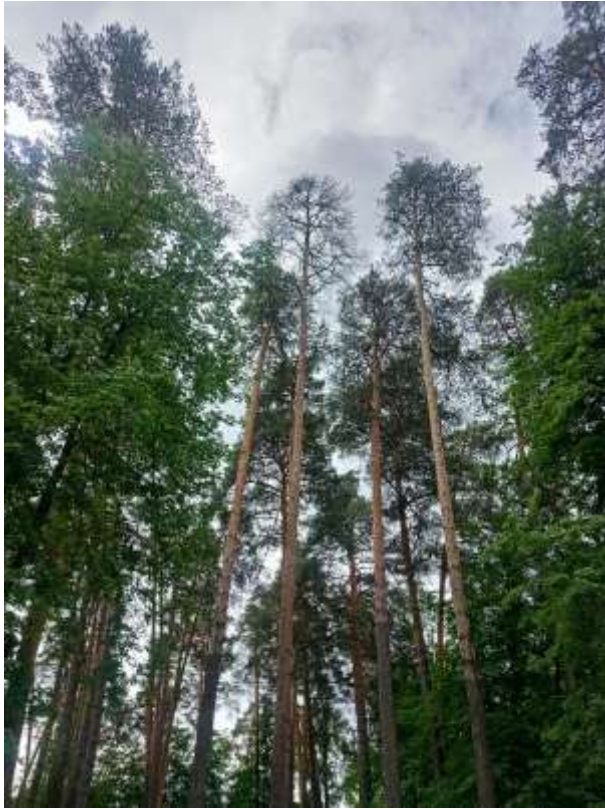
№ 19 - Сосна

18	56.584445	42.004852	Вяз, диаметр 21см, (сухостойный), крона без листвы, кора отслаивается, признаки гнили на стволе	аварийно-опасное (сухостойное)
19	56.584126	42.005333	Сосна, диаметр 40 см, (сухостойная), отслоение коры, поражение гнилью.	аварийно-опасное (сухостойное)
20	56.584250	42.005408	Липа, диаметр ствола 28 см. Структурный дефект: дерево имеет раздвоенную вершину (V-образное срастание). В месте срастания стволов образовались дупла с гнилью, что создаёт критическую угрозу разлома. Дефекты ствола: на стволе зафиксированы многочисленные поражения гнилью и наличие дупел. Потеря устойчивости: ствол имеет выраженный крен в сторону тропы. Состояние кроны: в кроне присутствуют сухие ветви, что свидетельствует об общем ослаблении дерева. Вывод: совокупность дефектов (гниль в месте срастания стволов, дупла, крен) указывает на критическую потерю механической прочности. Дерево находится в аварийном состоянии и представляет прямую угрозу внезапного разрушения и падения на тропу.	аварийно-опасное

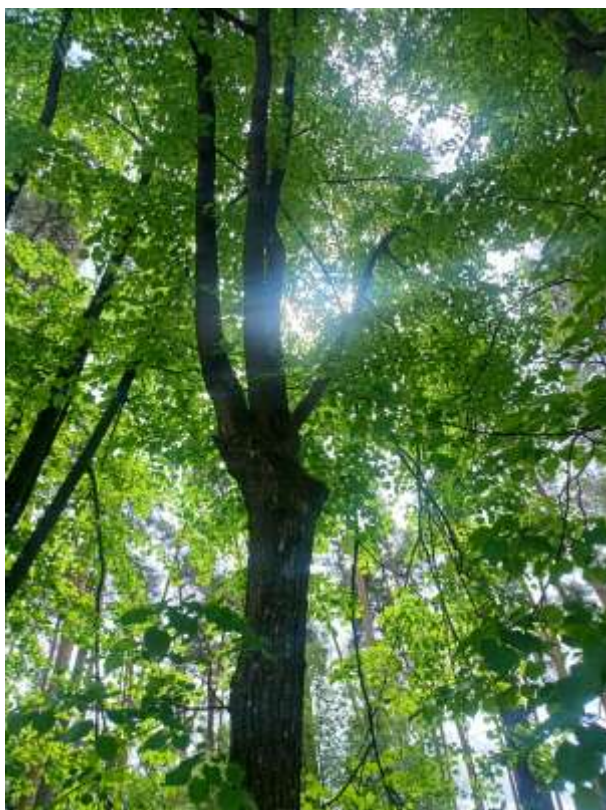
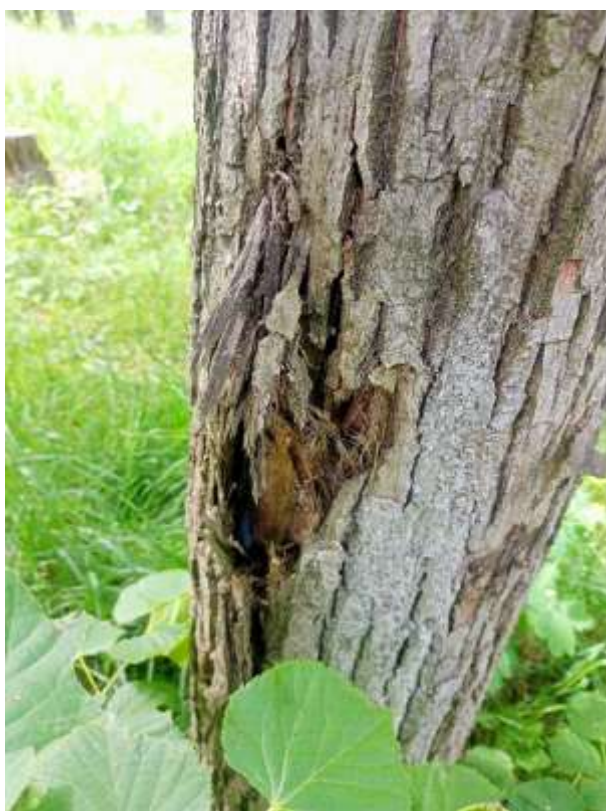
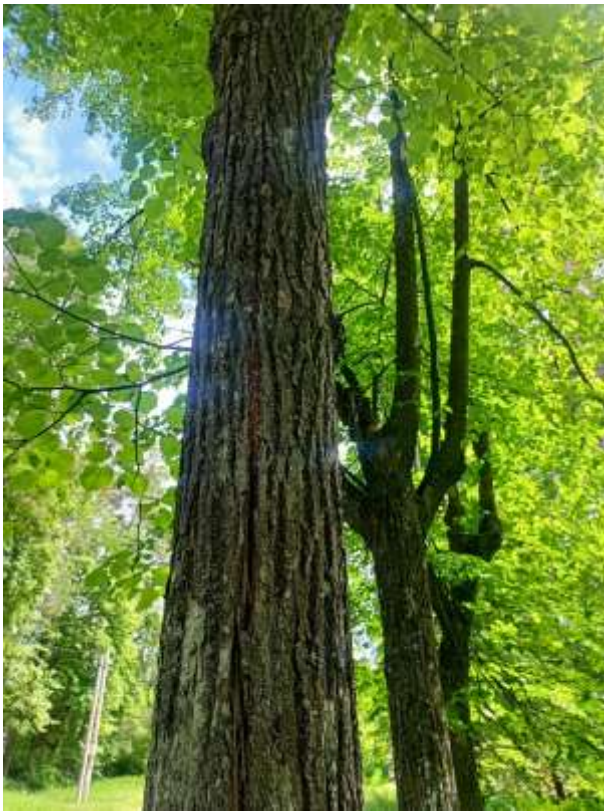
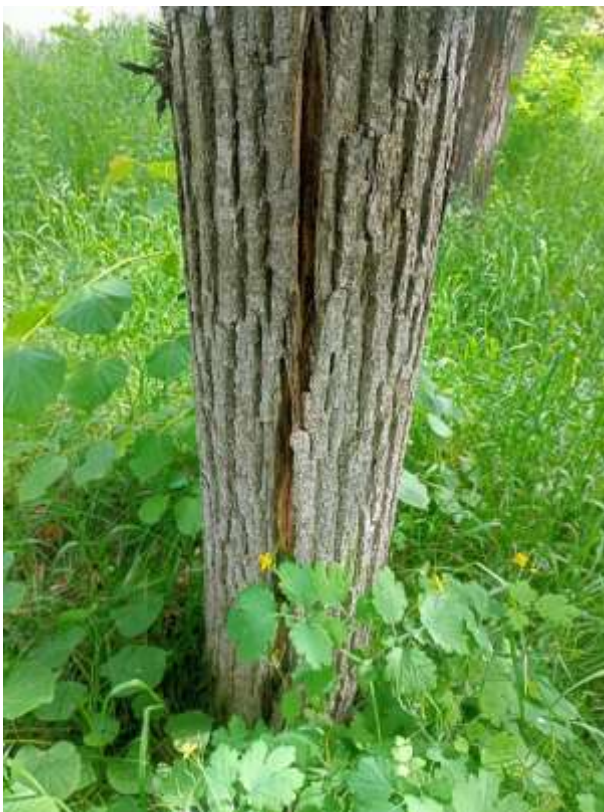
№ 21 - Липа

21	56.584246	42.005498	Липа, диаметр ствола 25 см. Структурный дефект: на стволе имеется глубокий вертикальный раскол древесины, проходящий на значительную высоту. Дефекты ствола: внутри раскола и на других участках ствола зафиксированы следы стволовой гнили. Наблюдается отслоение коры. Наличие на стволе мхов и лишайников подтверждает длительное нарушение целостности коры и способствует развитию гнилостных	аварийно-опасное

процессов. Вывод: наличие глубокого раскола в сочетании с гнилью и отслоением коры свидетельствует о критической потере механической прочности. Дерево находится в аварийном состоянии и представляет угрозу внезапного расщепления ствола.	
22	56.584233	42.005581	Липа, диаметр ствола 27 см. Структурный дефект: на стволе зафиксирован глубокий вертикальный раскол (трещина), проходящий на значительную высоту. Дефекты ствола: внутри раскола и на прилегающих участках наблюдаются следы стволовой гнили. Также отмечено отслоение коры. Наличие на стволе мхов и лишайников подтверждает длительное нарушение целостности коры и развитие гнилостных процессов. Вывод: наличие глубокого раскола в сочетании с гнилью и отслоением коры свидетельствует о критической потере механической прочности ствола. Дерево находится в аварийном состоянии и представляет угрозу внезапного расщепления.	аварийно-опасное
23	56.584225	42.005673	Липа, диаметр 30 см, (сухостойная) крона без листвы, ствол поражен гнилью, дупла	аварийно-опасное (сухостойное)

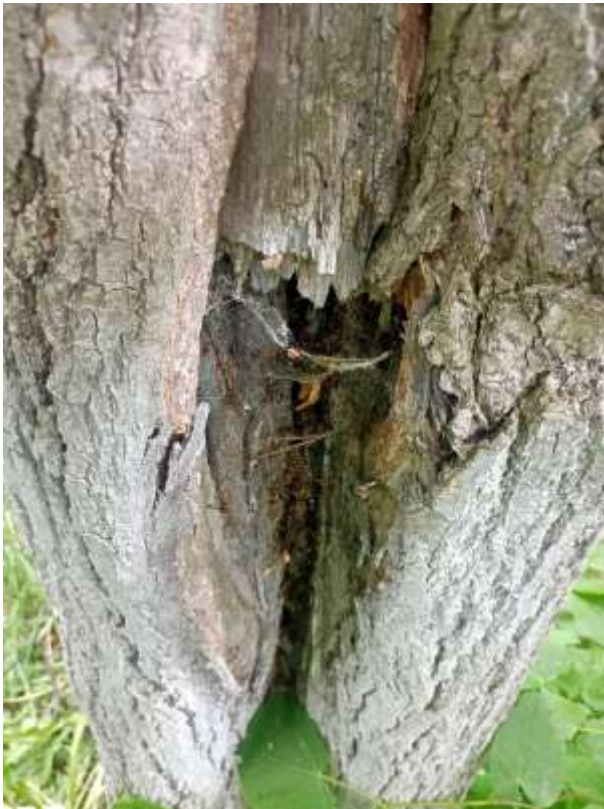
№ 24 - Липа

24	56.584216	42.005772	Липа, диаметр ствола 32 см. Структурный дефект: на стволе зафиксирован глубокий вертикальный раскол с поражением гнилью. Дефекты ствола: в дополнение к расколу, на стволе присутствуют дупла и участки с отслоением коры. Наличие на коре мхов и лишайников подтверждает длительное нарушение её целостности и способствует развитию гнилостных процессов. Состояние кроны: в кроне имеются сухие ветви, что свидетельствует об общем ослаблении и усыхании дерева. Вывод: совокупность дефектов (глубокий гниющий раскол, дупла) указывает на критическую потерю механической прочности ствола. Дерево находится в аварийном состоянии и представляет угрозу внезапного разрушения.	аварийно-опасное
25	56.584210	42.005869	Липа, диаметр ствола 32 см. Структурный дефект: дерево имеет раздвоенную (V-образную) вершину, что является зоной высокого риска разлома. Дефекты ствола: в верхней, раздвоенной части ствола расположены дупла с признаками гнили; по всему стволу зафиксированы признаки гнили, что подтверждается наличием мхов и лишайников; имеется глубокий вертикальный раскол ствола, проходящий на большую высоту, с гнилью внутри. Состояние кроны: в кроне присутствуют сухие ветви, что свидетельствует об общем ослаблении дерева. Вывод: совокупность дефектов (гниль в месте срастания стволов, глубокий раскол, общая гниль) указывает на критическую потерю механической прочности. Дерево находится в аварийном состоянии и представляет прямую угрозу внезапного разрушения и падения.	аварийно-опасное

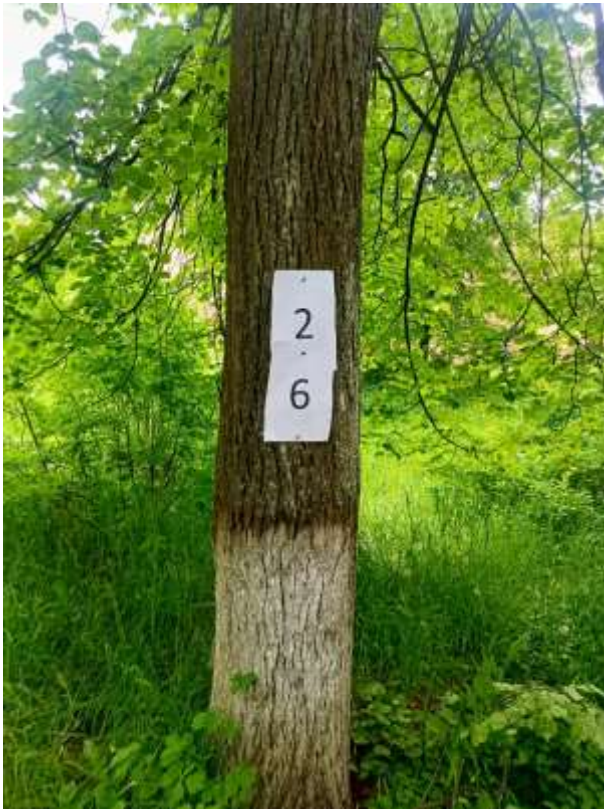
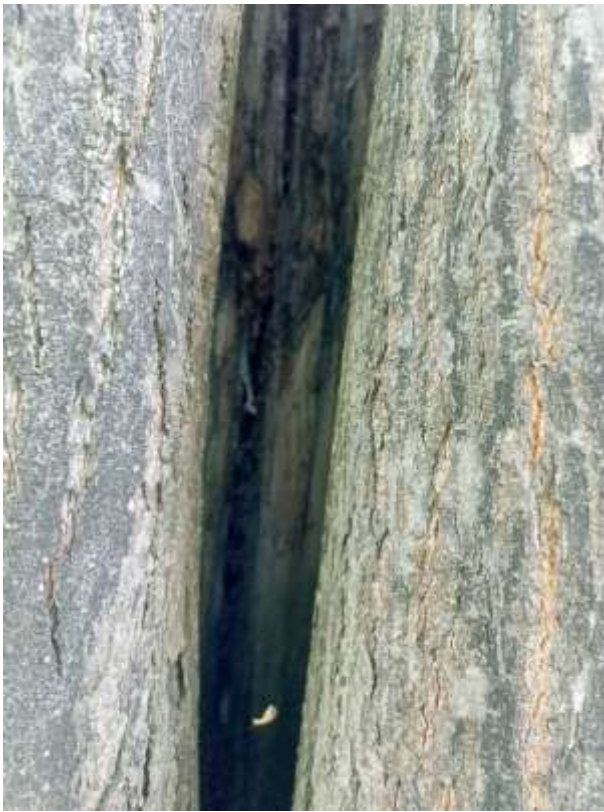
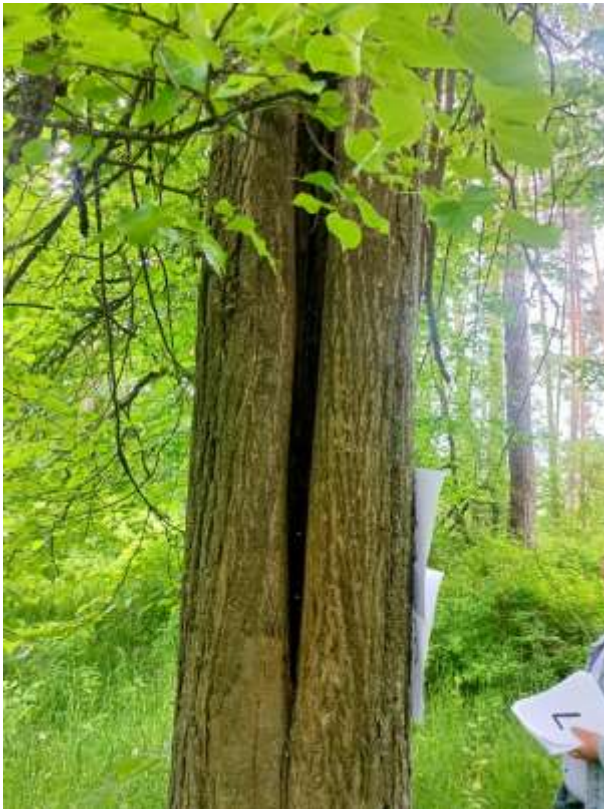
№ 26 - Липа

26	56.584201	42.005969	Липа, диаметр ствола 40 см. Структурный дефект: на стволе зафиксирован глубокий вертикальный раскол, проходящий на значительную высоту. Дефекты ствола: внутри раскола и на других участках ствола имеются обширные признаки гнили; присутствуют дупла с гнилью; наблюдается отслоение коры. наличие на коре мхов и лишайников подтверждает длительное нарушение её целостности и способствует развитию гнилостных процессов. Состояние кроны: в кроне присутствуют сухие ветви, что свидетельствует об общем ослаблении и усыхании дерева. Вывод: совокупность дефектов	аварийно-опасное

(глубокий гниющий раскол, дупла, отслоение коры) указывает на критическую потерю механической прочности. Дерево находится в аварийном состоянии и представляет угрозу внезапного разрушения ствола.	
27	56.583974	42.006126	Сосна, диаметр 39 см, (сухостой) ствол поражен гнилью, отслоение коры, отсутствие кроны, крен ствола	аварийно-опасное (сухостойное)
28	56.584343	42.00607	Липа, диаметр 26 см, ствол обломлен на высоте 2 м лежит рядом, следы гнили на стволе	аварийно-опасное
29	56.584338	42.006185	Липа, диаметр 26 см, ствол надломлен на высоте 3 метров, следы поражения ствола гнилью, мхи и лишайники, отслоение коры	аварийно-опасное

1) МКУ «Управление городского хозяйства» запланировать мероприятия по расчистке территории ООПТ памятника природы Ивановской области «Городской сад в г. Южа», земельный участок кадастровый номер 37:21:061001:20, координаты 56.584011, 42005131, от аварийно-опасных зеленых насаждений согласовав необходимые мероприятия с Департаментом природных ресурсов и экологии Ивановской области.
